TITLE: OTOMOTIV YAN SANAYII İÇİN ERGONOMİ RISK ANALİZİ VE AYDINLATMA ÇALIŞMASI

## STUDY OF ERGONOMIC ANALYSIS AND LIGHTING FOR AUTOMOTIVE SUPPLY INDUSTRY

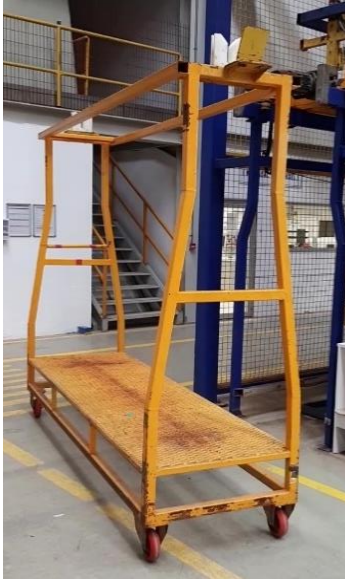
Şekil 2. Bara Arabası

çalışanlar tarafından boş veya dolu olarak hareket ettirilmektedir. Bara arabalarının boş hali Şekil 2’de, arabalar ile ilgili bazı özellikler ise Tablo 3’te verilmiştir.

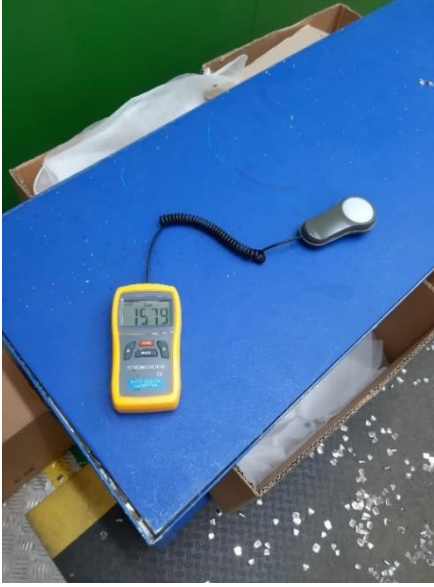
Şekil 4. Çalışma Alanında Aydınlatma Şiddeti Ölçümü

değerlerini etkilememiştir. Kalite kontrol hücrelerinde yapılan ölçümlerde 1100 lüks olan minimum değerin sağlandığı, birçok bölümde de bu değerin üzerinde aydınlatmanın sağlandığı tespit edilmiştir. Örnek bir hücrede tavandan çalışma alanına gelen aydınlatma şiddetinin ölçümü Şekil 4'te görülmektedir.

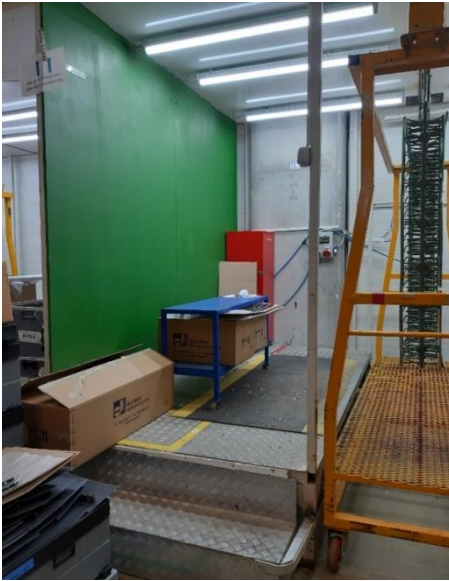
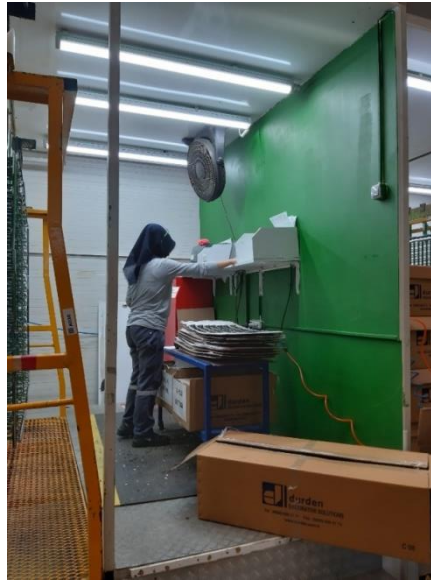
Şekil 5. Duvarları Mat, Yeşil Renge Boyanan Çalışma Alanı

Bu renkler arasından operatörün parça üzerindeki hataları belirlemede uygun olabileceği düşünülen mat, koyu yeşil renk seçilerek bir hücrenin bu renge boyanması sağlanmıştır (Şekil 5).

Yansımalarla ilgili yapılan analiz doğrultusunda kalite kontrol hücrelerinin duvar renginin değiştirilmesi gerektiği belirlenmiştir. Bu hücreler için uygun olabilecek 3 duvar rengi belirlenmiştir. Bunlar;

1. Mat, koyu mavi
2. Mat, koyu yeşil ve
3. Mat, beton grisidir.

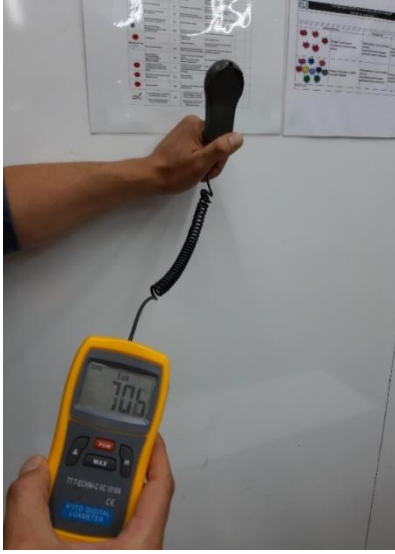
a) Parlak, beyaz duvarlı hücre

Yansıma düzeylerinin değerlendirilebilmesi için duvarda oluşan ve çalışanın gözüne gelen aydınlatma şiddetleri ölçülmüştür. Mevcut hücrelerden birinde duvarda oluşan aydınlatma şiddeti 706 lüks olarak ölçülmüştür. Buna karşılık, duvarları mat koyu yeşil renge boyanmış olan

benzer bir hücrede duvarda oluşan aydınlatma şiddeti 171,8 lüks olarak ölçülmüştür. İlgili ölçümler Şekil 6'da görülmektedir. Duvarlardan oluşan yansıma düzeyinde yaklaşık %75'lik bir azalma oluşmuştur.

Operatörün gözüne gelen aydınlatma şiddeti değerlendirildiğinde ise, beyaz parlak duvarlı hücrede operatörün gözüne gelen aydınlatma şiddeti 786 lüks iken, mat koyu yeşil duvarlı hücrede 324 lüks olarak ölçülmüştür (Tablo 6). Böylece operatörün gözüne gelen yansıma düzeyinde yaklaşık %60'lık bir azalma tespit
