TITLE: Haydarpasa'da G n Isigina  ıkarılan Abd lmecid Han  esmesi ve Sarnici ile Halid Aga  esmesi Kit besi

## Haydarpaşa'da Gün Işığına Çıkarılan Abdülmecid Han Çeşmesi ve Sarnıcı ile Halid Ağa Çeşmesi Kitâbesi

## Abdûlmecid Han Fountain and Cistern and the Inscription of the Halid Ağa Fountain, Unearthed in Haydarpasha

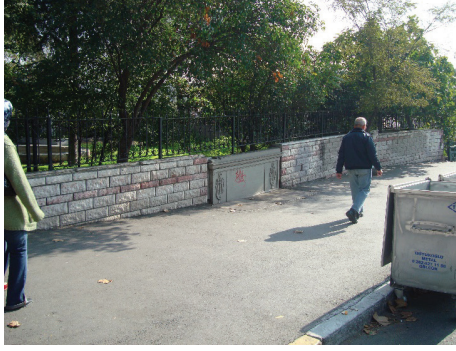
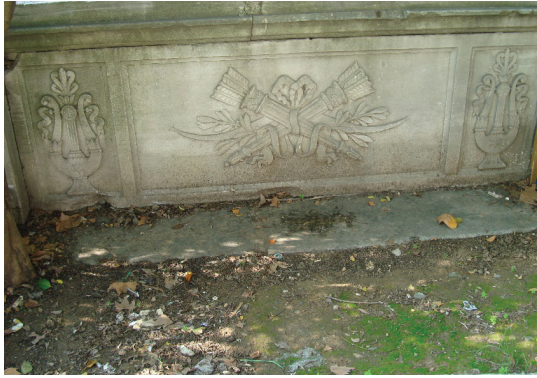
Haydarpaşa Köprüsü 1930 senelerinde yapılırken çeşme üst kısmına kadar toprak altında kalmıştır. Bir dönem önünde bir çukur açılarak bir dereceye kadar meydana çıkarılmışsa da önü tekrar dolmaya başlamıştır<sup>8</sup> (Resim 3). İstanbul Arkeoloji Müzeleri tarafından, Haydarpaşa Gar sahası içinde başlatılan kazı çalışmalarına kadar çeşme toprağa gömülü bir şekilde durmuştur (Resim 4 ve 5).

**Resim 4.** Abdülmecid Han Çeřmesi taç kısmının kazı öncesi cepheden bir görünümü, 2008, (Zeynep Emel Ekim Arřivi)

**Resim 5.** Abdülmecid Han Çeřmesi taç kısmının kazı öncesi sarnıç yönünden bir görünümü, 2008, (Zeynep Emel Ekim Arřivi)

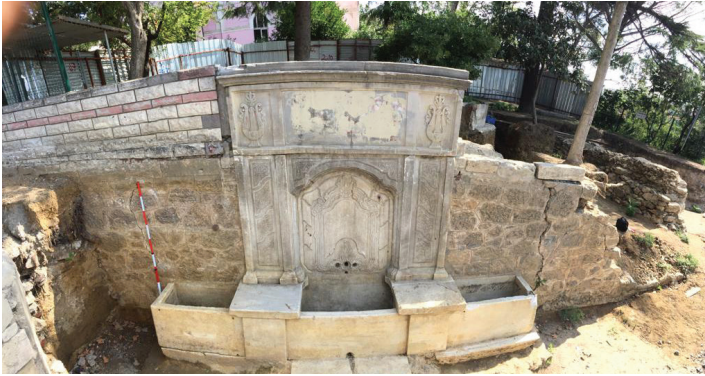
**Resim 6.** Abdülmecid Han Çeřmesi'nin kazılarla ortaya çıkan cephe görünümü, Arkeo Teknik Mimarlık ve Restorasyon řirketi Arřivi

Çeşmenin alınlık kısmında ortada yer alan dikdörtgen kitâbe yaklaşık 1.32x 0,59 m boyutlarındadır ve günümüze ulaşamamıştır. Kitâbenin yer aldığı bölüm üzerinde yivli profiller halinde silme yer almaktadır. Saçak bulunmamaktadır ve düz çatılıdır. Kitâbenin sağ ve solundaki lir motifli çerçeveler 0.39x0.59 m boyutlarındadır. Çeşmenin musluğunun bulunduğu ayna taşı ve üzerinde yer alan niş uzun olarak yekpare mermerden yapılmıştır ve 1.18x1.36 m boyutlarındadır. Ayna taşı, basık bir kemer ile sonlanmaktadır (Resim 6).

Çeşme dikdörtgen planlıdır ve Marmara mermerinden yapılmıştır. Genişliği 2.52 metredir. Açığa çıkarılan kurna alt noktasından ölçülebilen yüksekliği yakla-

şik 3,24 m iken seki üst noktasından yüksekliği 2.57 metredir. Mermerlerde kısmi yüzey kayıpları çatlaklar ve yüzeylerde kirlenme mevcuttur.

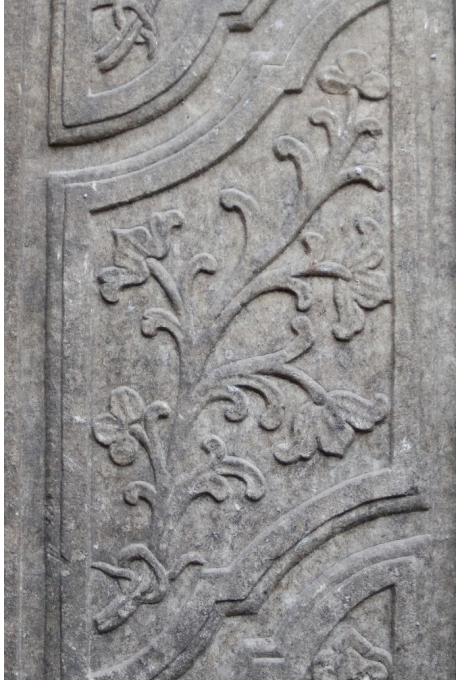
**Resim 9.** Abdülmecid Han Çeřmesi'nin ön yüzündeki kartuş içi bezeme detayı, Arkeo Teknik Mimarlık ve Restorasyon Şirketi Arşivi

yivler, musluk üzerinde bulunan istiridye kabuğu ile aynı dikey ekseninde yer almakta olan deniz kabuğu ile birleşir. Bu bir çeşit oldukça sadeleştirilmiş sarmal dal sayılabilir. Bu yumuşak hatlı, yuvarlatılmış yivler kemerle uyum sağlayarak iç bükey derinlik kazandırmıştır. Dekoratif kemer üzerinde yer alan geniş yuvarlak hatlı bant ile köşeler birbirinden ayrılmıştır. Kemer üstündeki köşeliklerde, birbirinin aynı fiyonklu, yapraklı çiçek demetleri yapılmıştır. Bu süslemeler, kartuşlara ayırma şekli ve deniz kabuklularının kullanılması Rokoko üslubundadır ve sadeleştirilerek kullanılmıştır. Ayna taşının iki yanında sağda ve solda olmak üzere beş adet olan içi boş kartuşlar barok tarzda kıvrımlı kesilmişlerdir. Ayna taşının iki yanında dikdörtgen pilastrlar bulunmaktadır. Esas düzene ait bu pilastrlar kütsel formdadır. Sağ ve solda ikişer adet olan bu pilastrların iç bükey sade kaideleri vardır. Bu pilastrlar arasında yüzey derinliği fazla olmayan, sağ ve solda dörder adet Barok tarzı kartuşlar yerleştirilmiştir. Bu kartuşların içerisinde natüralist bir düzende yer alan fiyonklu, yapraklı çiçek demetleri bulunmaktadır. Demetlerde bulunan bazı çiçek motifleri boynunu bükmüş olarak gösterilmiştir. Her çiçek demeti karşısında bulunan kartuştaki çiçek demeti ile aynı formda yapılmıştır (Resim 9).

Çeşmenin musluğunun bulunduğu ayna taşı ve üzerinde yer alan niş yekpare mermerden yapılmıştır. Musluğun üzerinde sola kıvrılmış bir adet içinde inci bulunan istiridye kabuğu bulunmaktadır. İstiridye kabuğunun iki yanından çıkan kabartma yivler, köşelerinde simetrik olarak yer alan palmetlerle beraber çeşmenin nişini yanlarda düğüm motifi yapacak şekilde sarmıştır. Bu kabartma

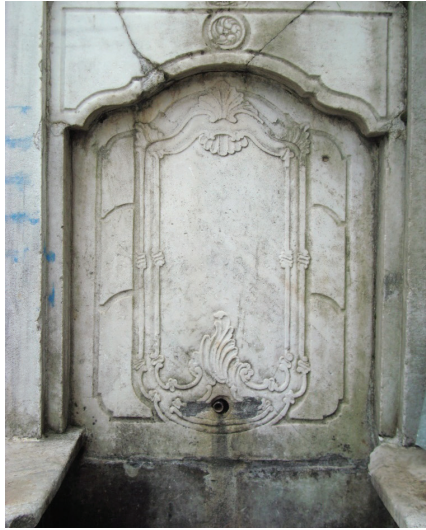
**Resim 10.** Meryem Kadın Çeřmesi ayna taşı, 2008, (Zeynep Emel Ekim Arşivi)

Abdülmecid Han Çeşmesi'nin, çeşme aynasındaki süsleme özelliklerinin çok benzer bir örneğini 1793 senesinde yapılan Çamlıca Meryem Kadın Çeşmesi'nde görülmektedir (Resim 10). Aynı zamanda Meryem Kadın Çeşmesi'nin kitâbesinin her iki yanında Sultan III. Selim'in tuğrasının etrafında, Abdülmecid Han Çeşmesi'ndeki kartuşların içerisinde yer alan çiçeklerin benzer bir örneği görülür (Resim 11).

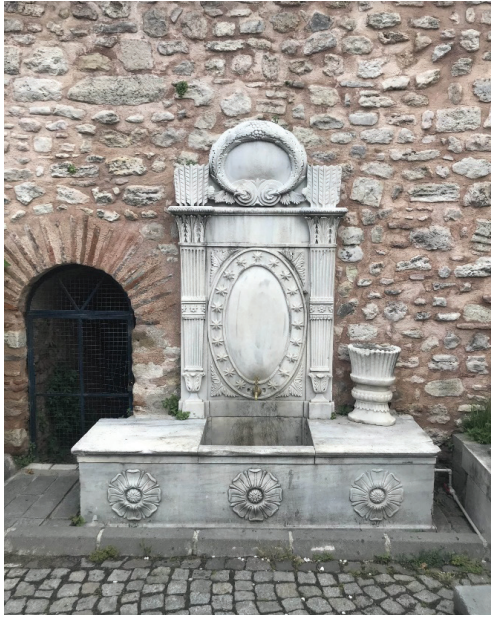
**Resim 12.** Sultan II. Mahmud Haziresi'nde yer alan bir çeşme, [kulturenvanteri.com](http://kulturenvanteri.com)

Çeşmenin arka yüzünde, ortadaki bölümde, çerçeve içinde çapraz bir şekilde yerleştirilmiş iki kubur kurdalalara dolanmıştır. Bu kuburların içindeki ok demetlerinin sapları başak tanesi gibi gözükmektedir. Bu ok demetleri Sultan II. Mahmud Haziyesi'nde yer alan bir çeşmede de görülür (Resim 12). Bu tür süslemelerin örneğine ampir üslupta çok rastlanılmaktadır. Örneğin Maçka'daki Bezm-i Âlem Vâlide Sultan Çeşmesi'nin çeşme aynasında çapraz bir şekilde gelen meşaleler kurdalalar içindedir. Abdülmecid Han Çeşmesi'nin ön yüzünde yer alan lir motifleri arka yüzünde de ortada yer alan çerçevenin sağ ve solunda aynı düzenleme ile ele alınmıştır (Resim 13).

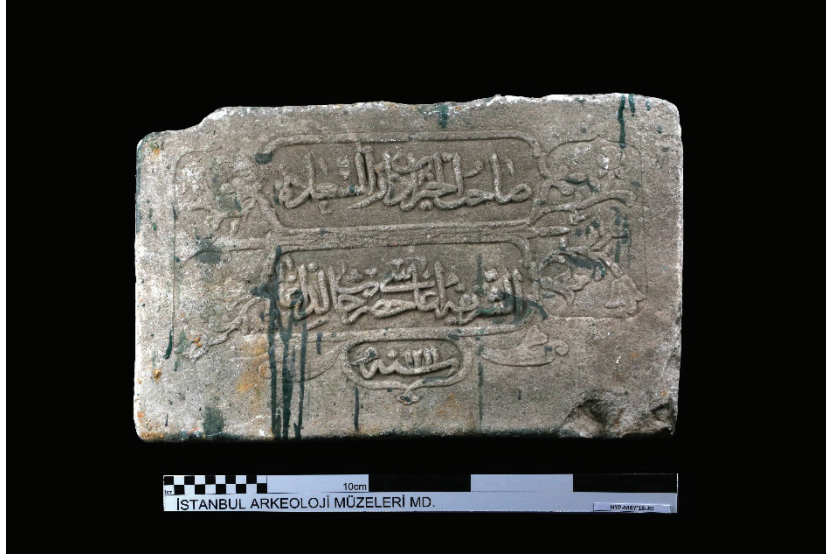
**Resim 16.** İstanbul Arkeoloji Müzeleri tarafından çıkarılan Halid Ağa Çeşmesi'nin ilk kitâbesi, İstanbul Arkeoloji Müzeleri Müdürlüğü Arşivi

İstanbul Arkeoloji Müzeleri tarafından Haydarpaşa Gar sahası içinde yapılan kazı çalışmalarında ortaya çıkarılmış olan çeşmenin ilk kitâbesi, ilk inşa olduğu yerin civarında bulunmuş ve kitâbeye 1796/97 tarihi düşülmüştür. Kitâbede “Sâhibü'l-Hayrât Dârüssaâde-i şerife ağası Hazreti Hâlid Ağa 1211” yazmaktadır (Resim 16).

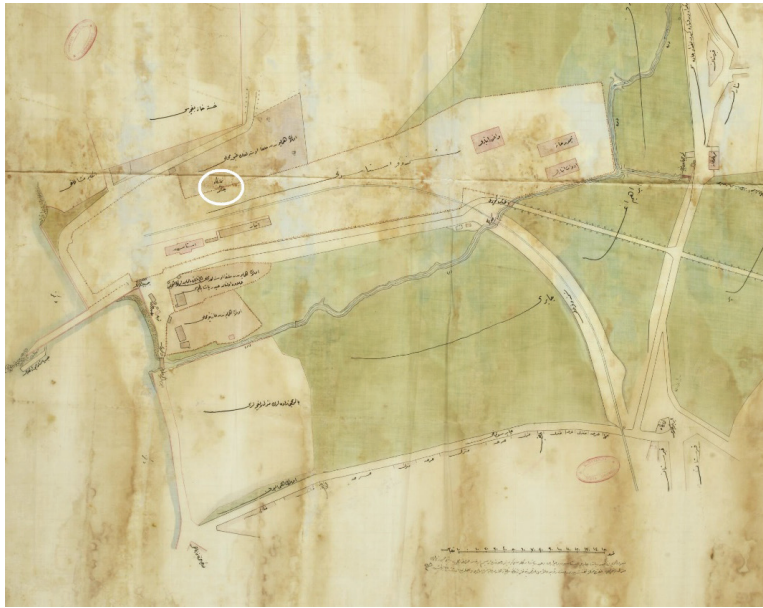
**Resim 17.** 1902 tarihli Haydarpaşa İstasyonu ve civarını gösteren kroki üzerinde Halid Ağa Çeşmesi'nin taşınmadan evvelki yeri, BOA. PLK. p. 389.

rinden, 1872 yılında inşaa edilen ilk gar binası karşısından alınarak günümüzde bulunan Haydarpaşa Köprüsü'ndeki noktaya taşınmıştır. Osmanlı arşiv belgelerinde çeşme ve namazgâhın 1902 tarihli şimdiki yerine taşınmasına dair yazışma ve harita bulunmaktadır. Bu taşınmanın nereden nereye yapılacağını gösteren 1902 yılına Emlâk-ı Hümayun'dan olan "Haydarpaşa çayırı, Haydarpaşa İstasyonu ve Haydarpaşa İskelesi" civarını gösteren kroki üzerinde aynı zamanda gar ve civarındaki mevcut yapıları da görmek mümkündür.<sup>21</sup> Bu yazışmalara göre (şimendifer istasyonu) demiryolu içinde kalan çeşmenin demiryolunu işleten şirket tarafından hat dışına taşınmasına dönük talebi olumlu karşılanmıştır. Çeşme ile namazgâhın, Haydarpaşa Hastahanesi Bağçesi'nin yol üstünde (tarik-i aşırı) köşesinde bulunan alana nakli uygun görülerek, çeşme günümüzde bulunan yerine taşınmıştır<sup>22</sup> (Resim 17). Fakat belgelerde namazgâhın taşınmasından bahsedildiği halde günümüzdeki taşınan yerinde ve eski yerinde namazgâhın herhangi bir izine rastlanılmamıştır.
