# ÇAVDARHİSAR'DA GEÇMİŞTEN BİR GELENEK; ÇEYİZ OLARAK HAZIRLANAN GELİN ODASI TAVANLARI\*

## A Tradition in Çavdarhisar; Ceilings of Bride's Rooms Prepared As Dowry

Doç. Dr. Hicran Hanım HALAÇ\*\*

Öğr. Gör. İpek DEMİR\*\*\*

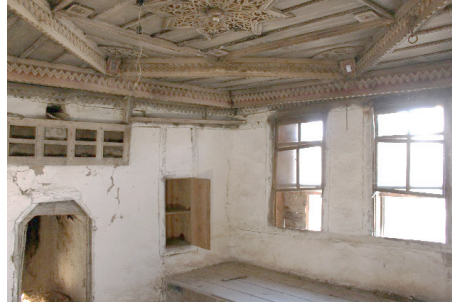
Görsel 3. Damar Ailesine ait evin gelin odası (kişisel arşiv)

Damar ailesine ait ev, evin günümüz sahibi Kazım Damar'ın ve annesi Kadriye Damar'ın verdiği bilgilere göre Kazım beyin büyük dedesi Mehmet Damar tarafından oğlu Hasan Damar için 1945-1950 yılları arasında gelin evi olarak yapılmıştır. Evin inşasından bir müddet sonra gelin odası işlengileri marangoz Hüseyin Dülger tarafından yapılmıştır (bkz. Görsel 3).

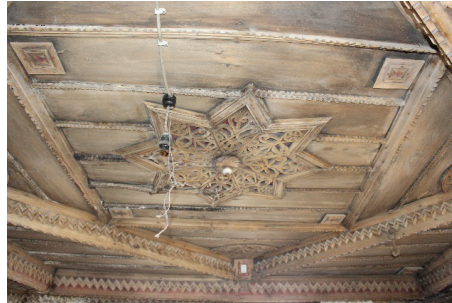
Görsel 4. Damar ailesine ait evin gelin odası tavanı (kişisel arşiv)

Gelin odası bindirme tavan olarak yapılmıştır (bkz. Görsel 4). Duvardan tavana geçiş pervazlarla sağlanmıştır. Pervazların ortasında zikzak motifler yer almaktadır. Tavan kurgusu iç içe iki kare, ikinci karenin içine çapraz yerleştirilmiş kare ve onun içinde bir kare olmak üzere toplam 4 kareden oluşmaktadır. En içteki karenin merkezinde sekiz köşeli bitkisel bezemelere sahip yıldız pano bulunmaktadır. Yıldız kolları merkezde daire formu bir ahşapla birbirine bağlanmaktadır. İkinci karenin ve en içteki karenin dört köşesinde iç içe karelerden oluşan bir motif bulunmaktadır. Bu motifler aplike denilen ahşap işleme tekniğiyle yapılmıştır. Çıtakârı tekniği kullanılan tavanda yer alan çıtalar düz çıta değil geometrik motifli çıtalar olarak tercih edilmiştir. Çapraz yerleştirilen karenin birleşim noktalarında çeyrek daire bitkisel motifli panolar bulunmaktadır (bkz. Görsel 5). Bu çeyrek daire şeklindeki motiflere baktığımızda her birinde farklı detaylar kullanıldığı görülmektedir.

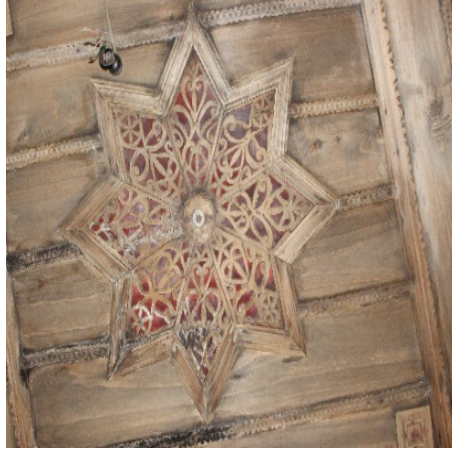
Görsel 6. Tavan göbeğinde yer alan sekiz köşeli yıldız motifi (kişisel arşiv)

Tavan göbeğinde yer alan yıldız panonun kollarında iki farklı motif kullanıldığı görülmektedir. Ana hatlarıyla iki motif birbirine benzese de yıldızın uç noktasında bitişleri farklı

desenlerle sağlanmıştır. Yıldız kollarının birleştirilmesi sırasında motifler, tekrar etmeyecek ve birbiri arkasına gelecek şekilde yerleştirilmiştir. (bkz. Görsel 6, Tablo 1).

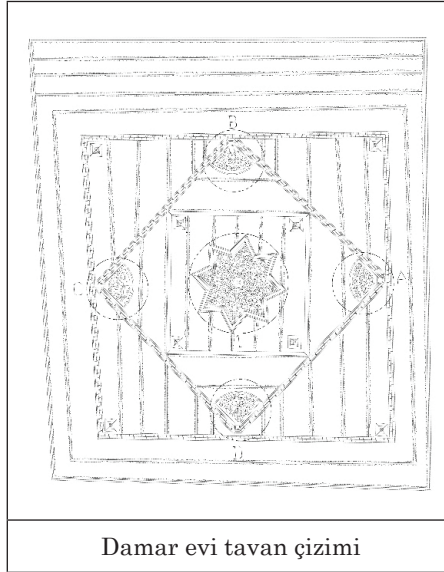
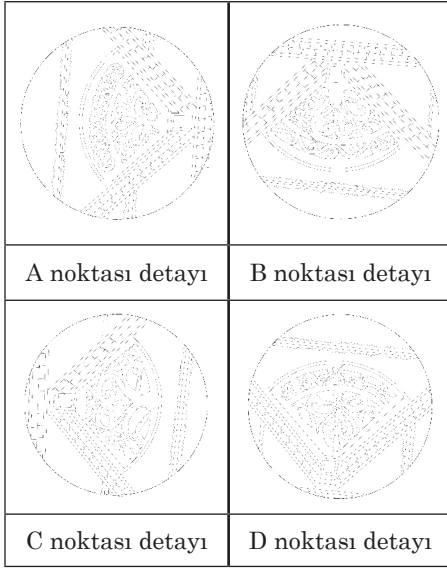
Tablo 1: Damar evi işlengili gelin odası tavanları çizimleri

Damar evi tavan çizimi

Bu motiflerin ve tavan göbeğinde yer alan panonun ahşap oymalarının alt kısmının kırmızı renkte boyandığı görülmektedir. Ayrıca bu kesişim noktalarında, ortasında ayna bulunan kare panolar yer almaktadır (bkz. Görsel 7). Sözlü kaynaklarla yapılan görüşmelerde aynanın neden kullanıldığına dair sorduğumuz sorulara herhangi bir cevap alamadık. Aynanın mitolojik anlamlarına baktığımız zaman ise Türk kültüründe fani dünya ile ölümden sonraki hayat arasındaki sınırı sembolize ettiği bilinmektedir. Ayrıca İslam kültüründe de kişiye güzelliği gösteren bir imge olarak anılmaktadır. Bu nedenle tavandaki aynaların hem diğer dünyanın varlığını hem de yeni çifte güzelliklerini hatırlatmak için yerleştirildiği varsayılabilir.

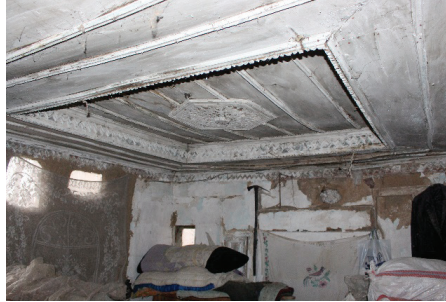
Görsel 8. Yaşar ailesine ait evin gelin odası

Yaşar ailesine ait ev, evin günümüz sahibi Ahmet Yaşar'ın verdiği bilgilere göre 1945-1950 yılları arasında dedesi Mehmet Yaşar tarafından babası ve amcası için yaptırılmıştır. İşlengili gelin odası tavanı (bkz. Görsel 8) ev inşasından ileri bir tarihte Mehmet Yaşar'ın büyük oğlunun evliliği nedeniyle geline hediye olarak marangoz Hüseyin Dülger ve Mehmet Yaşar tarafından 17 günde yapılmıştır. Babasından sonra günümüz sahibi Ahmet Yaşar 1969 yılında evlenerek gelin odasına geçmiştir.

Gelin odası tavanı tekne tavan şeklinde yapılmıştır. Duvardan tavana geçiş pervazlarla sağlanmıştır (bkz. Görsel 9). Pervazların ortasında zikzak motifler yer almaktadır. Göbeğin

etrafında kalan tavan yüzeyi, 6 çıtalı düz ahşaplardan oluşmaktadır. Çukur kısmı çevreleyen pervazın ortasında zikzak motifler yer almaktadır. Ayrıca pervazın alt ve üst yüzeyleri geometrik motiflerle şekillendirilmiştir.

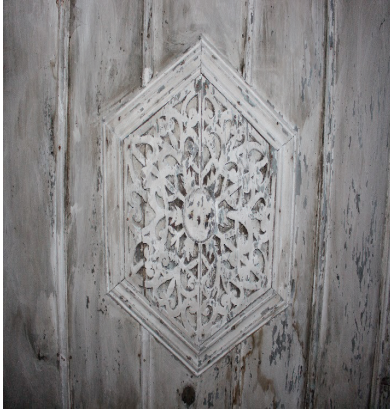
Görsel 10. Gelin odası tavan göbeği

Ayrıca her duvarın orta noktasında iç içe iki kareden oluşan bir kabartma yer almaktadır. Pervazdan iç tavana kadar olan kısım ahşaplarla kaplanmıştır. Birleşim noktalarında üç köşede iki, bir köşede üç adet çıtayla kapatılmıştır. İç tavanın merkezinde altıgen şeklinde bitkisel bezemelere sahip bir pano bulunmaktadır. Altıgeni oluşturan üçgen parçalar, merkezde dairesel formlu bir ahşapla birbirine bağlanmaktadır (bkz. *Görsel 10*). Göbek yapımında aplike tekniği kullanılmıştır.

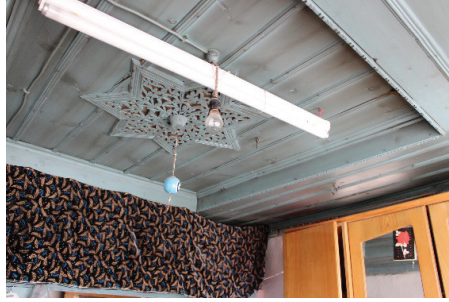
Görsel 11. İşlengili gelin odası tavanı

Evkaya ailesine ait ev, 85 yaşındaki Fatma Evkaya ve oğlu 49 yaşındaki Mevlüt Evkaya'nın verdiği bilgilere göre 1940-1945 yılları arasında Mevlüt beyin babası ve iki amcası tarafından yapılmıştır. İşlengili oda Mevlüt beyin en küçük amcası için hazırlanmıştır (bkz. *Görsel 11*). Daha sonra Mevlüt beyin abisi Ahmet bey 1973 yılında evlenince o odaya geçmiştir. 1992 yılında ise Mevlüt bey evlenerek odaya geçmiştir.

Gelin odası tavanı tekne tavan şeklinde yapılmıştır. Duvardan tavana geçiş pervazlarla sağlanmıştır (bkz. *Görsel 12*). Pervazdan iç tavana kadar olan kısım çıtalı ahşaplarla kaplanmıştır. Göbeğin etrafında kalan tavan yüzeyi, 6 çıtalı düz ahşaplardan oluşmaktadır. Çukur kısmı çevreleyen pervazın üst yüzeyleri geometrik motiflerle şekillendirilmiştir.

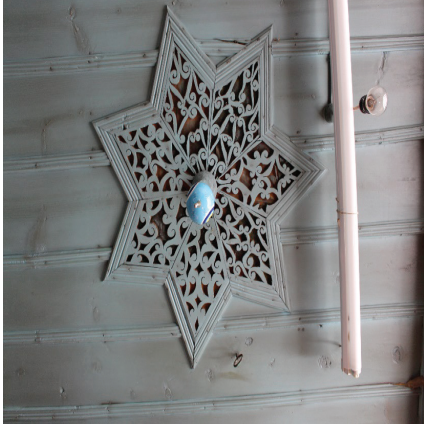
Görsel 13. İşlengili tavan göbeği

İç tavanın merkezinde yedi kollu bitkisel bezemelere sahip yıldız pano bulunmaktadır. Yıldız kolları merkezde daire formu bir ahşapla birbirine bağlanmaktadır. Tavan göbeğinde yer alan yıldız panonun kollarında farklı motiflerin kullanıldığı görülmektedir. Aplike tekniğiyle yapılan göbek yıldızı, ana hatlarıyla birbirine benzer motifler barındırsa da el işçiliğinin de yaratmış olduğu farklılıklar göze çarpmaktadır (bkz. *Görsel 13*).

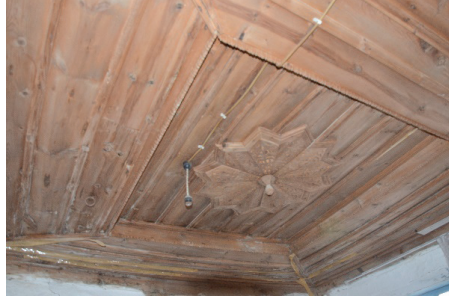
Görsel 14. Damar ailesi evi işlengili gelin odası tavanı-1

Yapılan görüşmelere göre, işlengili tavanlardan tekne tavan (bkz. *Görsel 14*) olan evin büyük oğlu Mustafa bey için, bindirmeli tavan (bkz. *Görsel 15*) ise Ahmet bey için hazırlanmıştır. Tekne tavanın duvardan tavana geçişi pervazlarla sağlanmıştır (bkz. *Görsel 16*). Pervazdan iç tavana kadar olan kısım çıtalı ahşaplarla kaplanmıştır.

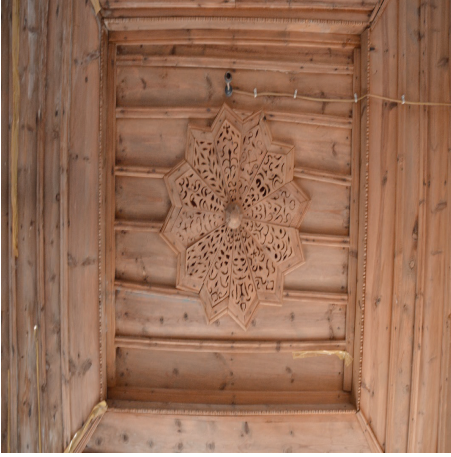
Görsel 17. Tekne tavana göbeğinde yer alan yıldız pano

İç tavanın merkezinde on iki kollu oyma metoduyla yapılmış geometrik motiflere sahip yıldız pano bulunmaktadır (bkz. *Görsel 17*). Yıldız kolları

merkezde daire formu bir ahşapla birbirine bağlanmaktadır. Göbeğin etrafında kalan tavan yüzeyi, çıtalı düz ahşaplardan oluşmaktadır. Çukur kısmı çevreleyen pervazın üst yüzeyleri motiflidir. Aplike tekniği kullanılan tekne tavanın göbeğindeki yıldız kollarında detaylarda farklılıklar gözlenmektedir.

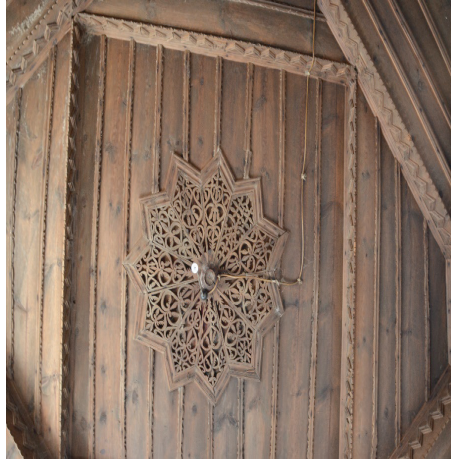
Görsel 19. Bindirme tavan göbek detayı

Tavan kurgusu iç içe iki kare, karenin içine çapraz yerleştirilmiş kare ve onun içinde bir kare olarak toplam 4 kareden oluşmaktadır. En içteki karenin merkezinde on bir köşeli bitkisel bezemelere sahip yıldız pano bulunmaktadır (bkz. *Görsel 19*). Yıldız kolları merkezde daire formu bir ahşapla birbirine bağlanmaktadır. Bindirmeli tavanın göbeğindeki yıldız kollarında, el işçiliğinden kaynaklı ufak farklılıklar dışında herhangi bir fark bulunmamaktadır.
