## **İpliği Boyalı Pamuklu Kumaşlarda Kumaş Konstrüksiyonunun Boncuklanma ve Aşınmaya Etkisinin Araştırılması**

**Füsun DOBA KADEM<sup>1\*</sup>, R. Tuğrul OĞULATA**

## **Investigation of the Fabric Construction of the Effect on Pilling and Abrasion in Yarn Dyed Cotton Fabrics**

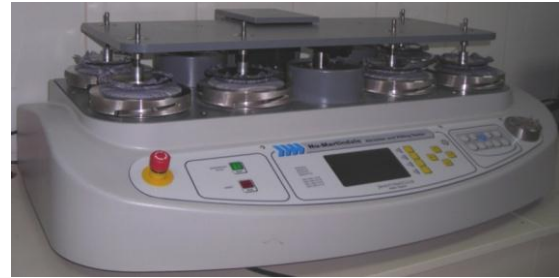
**Şekil 2.** Martindale aşındırma ve boncuklanma test cihazı

yürütülmektedir. Yüzey tüylenmesi ve boncuklanmanın subjektif olarak değerlendirilmesi, sürtme deneyinin bu aşamasından sonra yapılmaktadır. Boncuklanma testi, Martindale cihazının belirli devirlerinde gerçekleşmekte olup 125, 500, 1000 ve 2000 devirlerde cihaz durdurulmakta ve her devir sonunda üst deney parçalarına bakılarak tüylenme ve boncuklanma gözlenmektedir. Bu çalışmada kullanılan pamuklu kumaşlarda boncuklanma tayini, 2000 devre kadar uygulanmış olup boncuklanma cihazı Şekil 2’de verilmiştir [1]. Boncuklanmanın değerlendirilmesi, Şekil 3’te verilen pilliscope’ta yapılmaktadır. Pilliscope, kumaşların üzerinde oluşan boncuklanmanın 5 standart fotoğrafa göre açılı yerleştirilmiş halojen lambalarla karşılaştırılmasını sağlayan bir cihazdır. 2000 devre kadar uygulanan pilling testi sonunda, pilliscope kullanılarak dokuma kumaşların karşılaştırma fotoğraflarıyla değerlendirme yapılmaktadır [1].

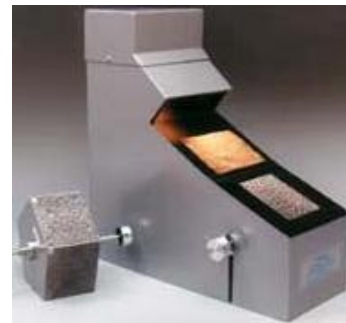
**Şekil 3.** Pilliscope boncuklanma tayin kabini [15]
