**Diyarbakır Parlı (Safa) Medresesi'nin Mekânsal Analizi ve Restorasyon Sonrası Değerlendirmesi**

*Spatial Analysis and Post Restoration Evaluation of Diyarbakır Parlı (Safa) Madrasa*

Nurtekin ÖZEN

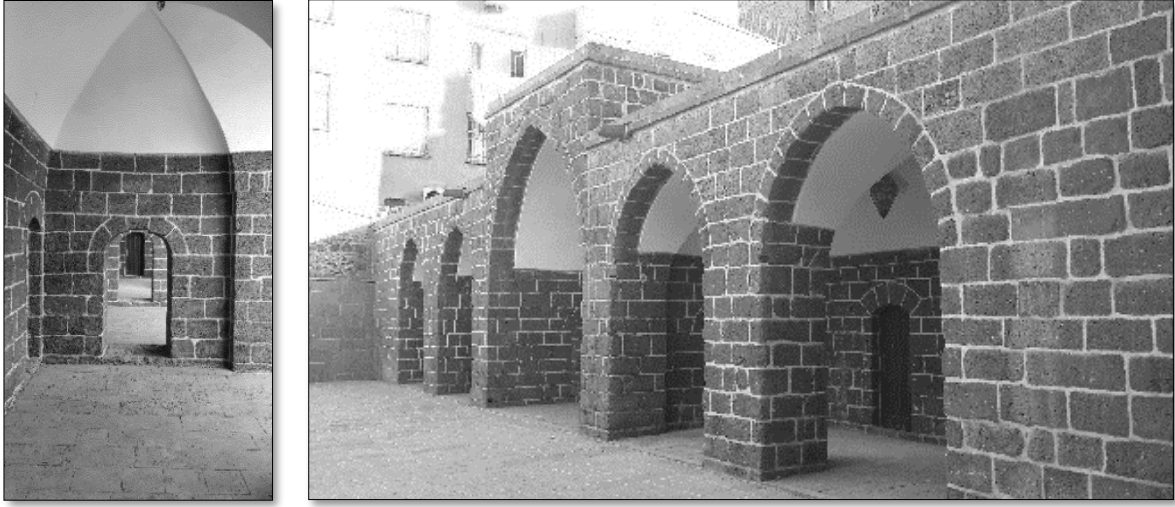
Medrese yapılarında temelde yaz aylarında yarı açık, kış aylarında ise kapalı dershaneye ihtiyaç duyulmaktadır (Şekil 6-7). Geleneksel medrese işlev sürecinde kapalı dershaneler aynı zamanda kütüphane olarak da değerlendirilmektedirler. Medrese yapılarının mekân kurgusunun oluşmasında belirleyici olan bu temel gereksinim dışında yatılı kalan öğrenciler için konaklama odaları, hela, banyo ve öğrenci sayısı ve şartlar çerçevesinde mutfak, cami ve ders çalışma amaçlı revak ve bahçe türünden mekânlar program kapsamını genişleten diğer yan gereksinimler olarak ortaya çıkmaktadır.

Şekil 6. Medrese İçinden ve Dışından Fotoğraf

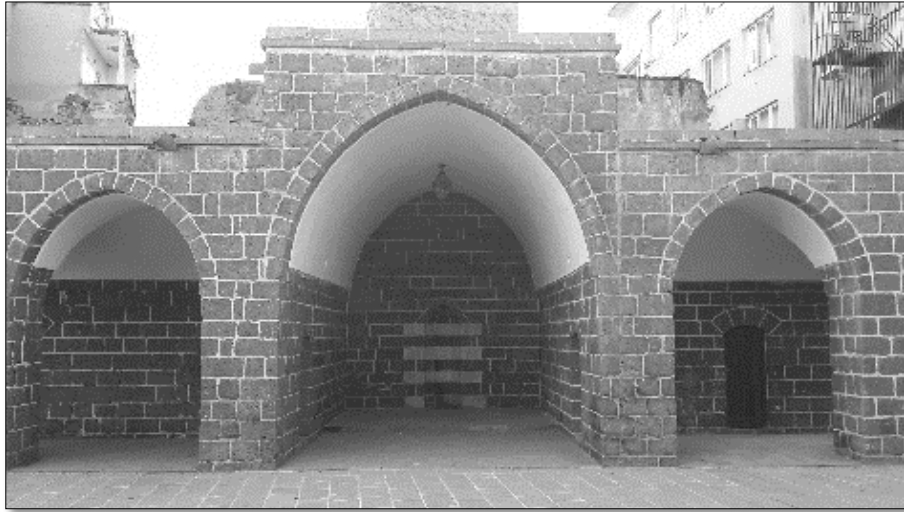
Parlı Medresesi geleneksel Diyarbakır şehir merkezi mimarisinde ağırlıklı olarak kullanılan yerel yapı malzemesi bazalt taş ile inşa edildiği için gri tonda siyah renktedir. (Şekil 8) Yapı geçirdiği onarım neticesinde yapılan derz çalışmalarında mevcut derzler daha belirgin bir hale getirilerek doldurulduğu için derzler özgün yapısını dışına çıkarak daha belirgin bir şekle gelmiştir.

Şekil 8. Kuzey Cephesinden Görünüş

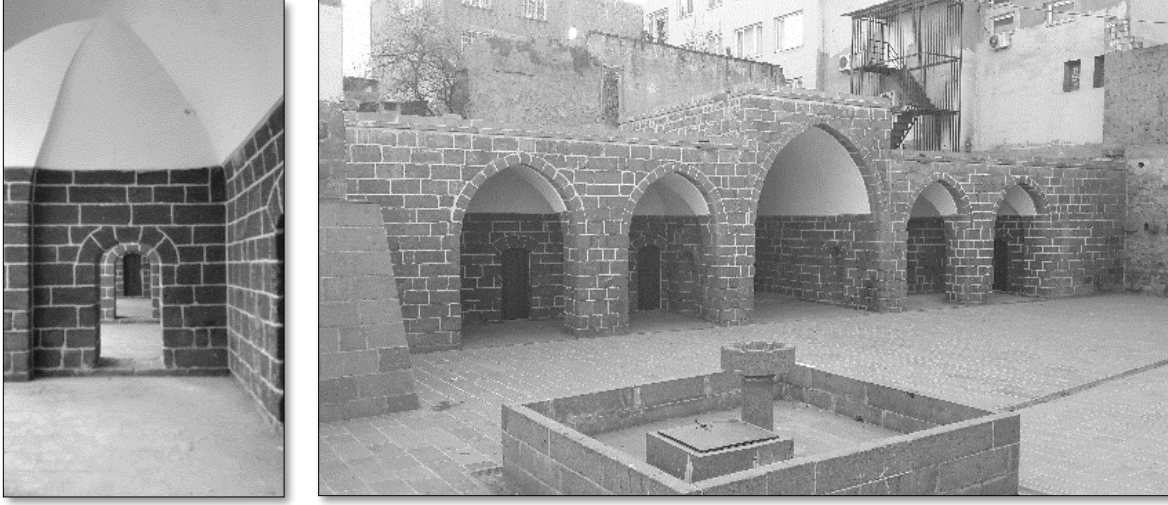
Yapıda dikey taşıyıcı olarak bazalt taştan yapılmış olan kâgır duvarlar kullanılırken üst örtüde geçiş elamanı olarak tonozlar kullanılmıştır. Yapının ortasında yer alan yarı açık mekânın duvarları ince yonu taş duvar olarak inşa edilmiş olup tavanı tuğladan yapılmış, kuzey-güney yönünde uzanan beşik tonozla geçilmiş ve sadece tonoz kısmı horasan harcı ile sıvanmıştır. Eyvanın iki yanında bulunan revakların duvar kısmında ince yonu taş duvar kullanılmış olup üstü tuğladan mamul tekne tonozla kapatılmış ve tonoz kısmı horasan harcı ile sıvanmıştır. Kapalı mekânların tamamının duvarları kaba yonu taş duvar olup üst kısımları da yine kaba yonu taştan yapılmış, kuzey güney yönünde uzanan beşik

tonoz ile geçilmiştir. Kapalı mekânların duvar ve tonozlarının tümü horasan harcı ile sıvanmıştır (Şekil 9).

Şekil 9. İç ve Dış Mekânlardan Fotoğraf

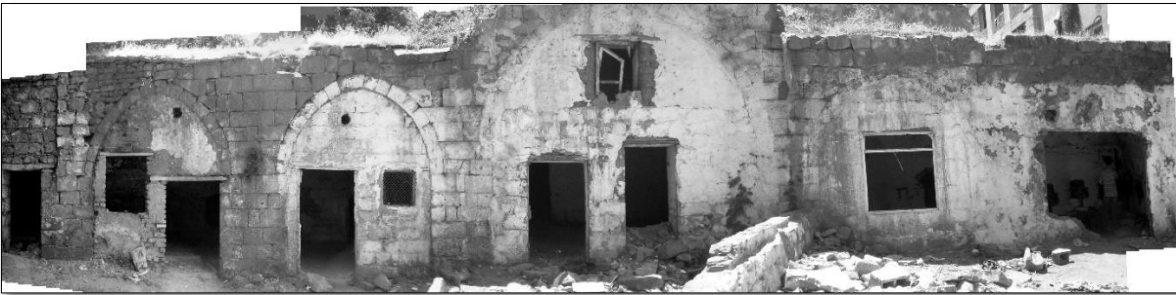
Onarım öncesi metruk bir durumda olan yapı özgün kimliğinin dışına çıkarak eklenen duvarlar ile iki ayrı konuta bölünerek kullanılmaktaydı. Bu nedenle yapının özünde olmayan sıva ve boyalar bulunmaktaydı. Metruk durumu nedeniyle ciddi yıpranmaların yaşandığı yapının üst döşemesi doğal koşullar nedeniyle zarar görmüş ve döşeme yalıtım özelliğini yitirmiştir.

Şekil 10. Dış Mekândan Fotoğraf [10]

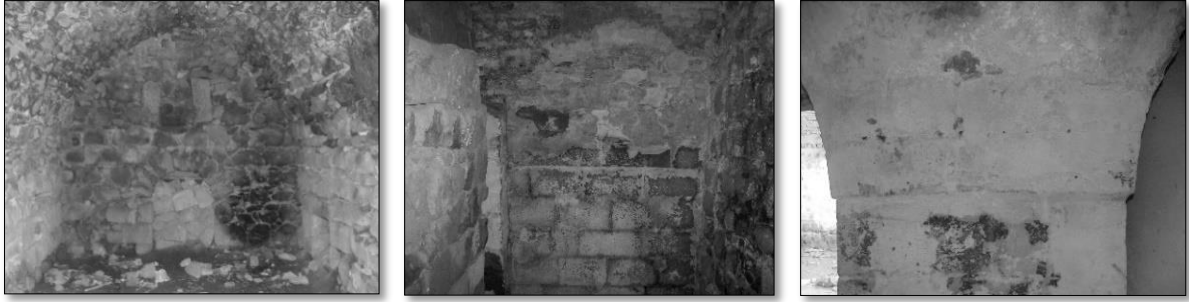
Kapı ve pencerelerin bir kısmı kapatılmış ve doğramaları kaybolmuştur. Yapının genelinde gözlemlenen nemin etkisiyle sıva ve duvarlarda dökülmeler tespit edilmiştir.

Şekil 11. İç Mekândan Fotoğraflar [10]
