## Kent İçi Yol Ağaçlandırmalarının Önemli Sorunları: Çanakkale Kent Merkezinden Örnekler

### Important Problems of Urban Road Silviculture: Examples From Çanakkale City Center

**Fusun ERDURAN NEMUTLU<sup>1,\*</sup>**

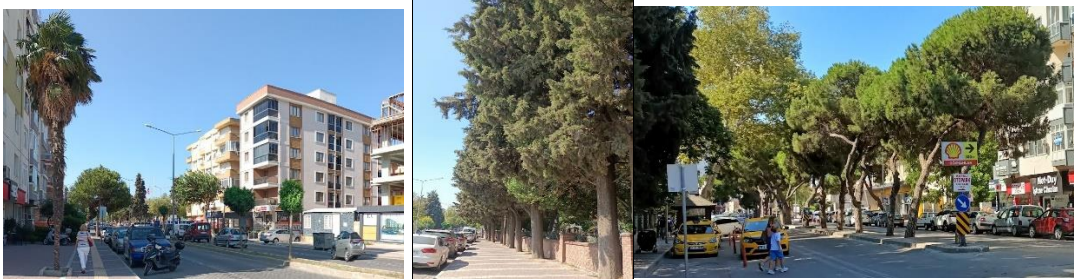
**Şekil 4.** İnönü caddesinin ağaçlandırması (2024)

Kentin kordon kıyısına gelmeden, kıyıya paralel olarak kuzey güney doğrultuda uzanan İnönü caddesinde yaşlı ağaçlar kaldırım ve orta refüjde kent estetiğini olumsuz etkilemektedir ve koniferler kasvet yaratmaktadır (Şekil 4 ).

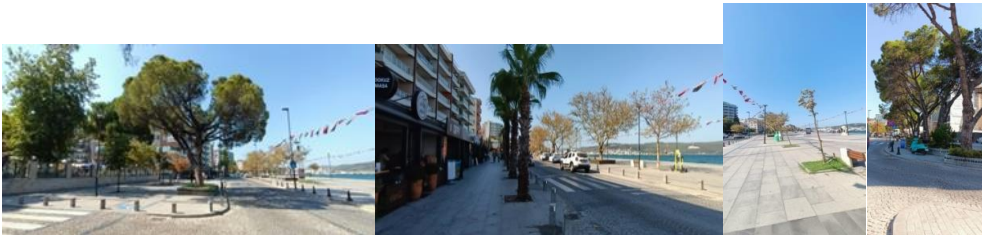
**Şekil 5.** Kayserili Ahmet Paşa caddesi (2024)

Kayserili Ahmet Paşa Caddesi ise kentin eski kordon bölgesinde yer alır ve özellikle yazın çok yoğun kullanılmaktadır. Sahil hissi uyandıran Palmiyeler ile yaşlı Çam ağaçları hem bakımsız, hem de görsel açıdan estetik değildir. Boğaz kıyısı olması nedeni ile rüzgârdan dolayı yeni dikilen ağaçlarda bile şekil bozuklukları oluşmaktadır (Şekil 5).

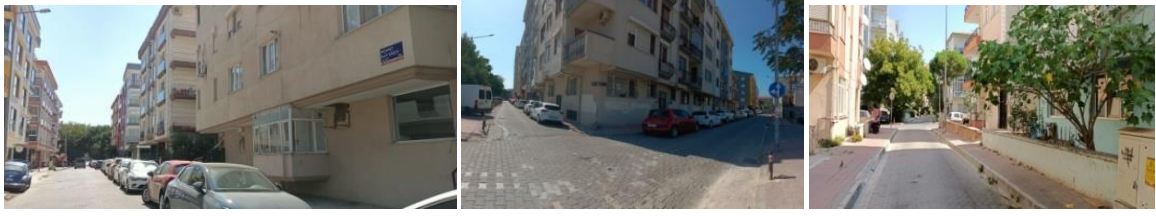
**Şekil 6.** Mehmet Akif Ersoy Cd., Anafartalar, Ordu ve Arıburnu sokakları (2024)

Kayserili Ahmet Paşa Caddesi ile İnönü Caddesi arasındaki sokaklarda, birçok sokak gibi, ağaç dikimi için yeterli alan yoktur ve araç park yeri olarak kullanılmaktadır. Mevcut yeşil potansiyel, daha çok binaların bahçelerinden oluşmaktadır (Şekil 6).

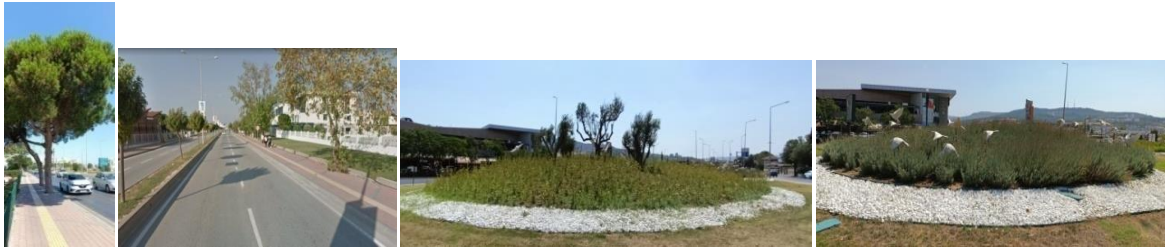
**Şekil 7.** Atatürk Caddesinden görünüş (2024)

Kent merkezinden İzmir yönüne uzanan Atatürk Caddesi, alışveriş merkezleri bulunması nedeni ile yoğun kullanıma sahiptir. Orta meydana barış kentini simgeleyen güvercin figürleri yanı sıra bölgeye ait zeytin ağaçları estetik bir görüntü oluşturmuştur. Ancak Zeytin ağacı ve yer örtücü bitkiler susuzluktan ve bakım hataları nedenleri ile kurumuştur (Şekil 7). Kaldırımda yaşlı Kızılçam ağaçları yaya geçişini engellemekte ve iz yolu ile yaya arasında mesafe kalmamaktadır. Kaldırımlara yeni dikilen ağaçlar da (Çınar ağaçları) gelecekte aynı sorunu oluşturacaktır. Orta refüjde Top Yalancı Akasyalar kullanılması yola çıkabilecek ek yayaların görülmesi açısından iyi bir seçim olarak görülmekle beraber, sık köklüler ve tepe ağırlıkları fazladır, bölge çok rüzgârlı olduğundan devrilme riskleri vardır.

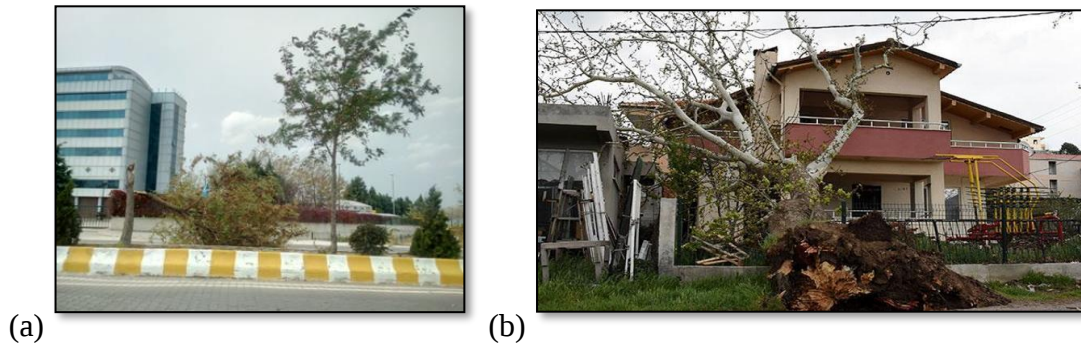
Refüjlerde bitkilendirme yapılırken refüj genişlikleri ve bitki türlerinin gelecekte alacakları en son tepe tacı genişlikleri dikkate alınmalıdır (Karaşah ve Var, 2012). Küçük ve Gül (2005)'e göre 3m'den dar refüjlerde ağaç türleri yerine çalı ve yer örtücü türler tercih edilmesi gerekirken gözlem yapılan yollarda refüj genişliğinin 1.5 m'nin altında olmasına karşın ağaç, ağaçcık ve yoğun çalı grubu birlikte kullanılmıştır. Bazı yerlerde çok geniş gövdeli ağaç türleri bulunmaktadır. Çalışmada fotoğraflarla belirtildiği üzere orta refüjlerde bir standart bulunmadığı gibi çok karışık bitkilendirme yapıldığı görülmektedir. Orta refüjde ağaçları sürekli zor şartlara maruz kaldığı ve kent iklimi dikkate alınarak özel bakım önlemleri alınmasını gerektirir. Çanakkale kışın sert rüzgârlara açıktır ve yaz aylarında uzun süreli kurak ve sıcak dönemler vardır. Bu nedenle ağaçlarda hereklerle sabitleme ve otomatik sulama sistemleri kurulmalıdır. Yollarda toprak derinlikleri de fazla olmadığı gibi birçok dönem farklı kazı ve bakım çalışmaları ile bitki kökleri zarar görebilmektedir. Bu nedenle bitki tepe çapı genişliği ve dal yoğunluğu azaltılarak kök tepe dengesi kurulması zorunludur. Aksi durumda Top Akasya gibi tepe kısmı çok ağırlaşan türler ve yaşlı ağaçlar, Şekil 8'de görüldüğü gibi çevreye veya yayalara zarar verebilmektedir.

**Şekil 8.** (a): Orta refüjde rüzgâr nedeni ile yıkılan Yalancı Top Akasya (2015). (b):Yüz yıllık bir Çınar ağacı binaya doğru yıkılmıştır (Suiçmez, 2018).
