TITLE: Hizan ve Çevresinin (Bitlis) Drenaj Ağı Özellikleri, Yüzeysel Suları ve Çevresel Riskleri

Matpay, B., Doğu, A.F., ve Seyitoğulları, M.A. (2023). Hizan ve Çevresinin (Bitlis) Drenaj Ağı Özellikleri, Yüzeysel Suları ve Çevresel Riskleri. *Afet ve Risk Dergisi*, 6(3), 797-818.

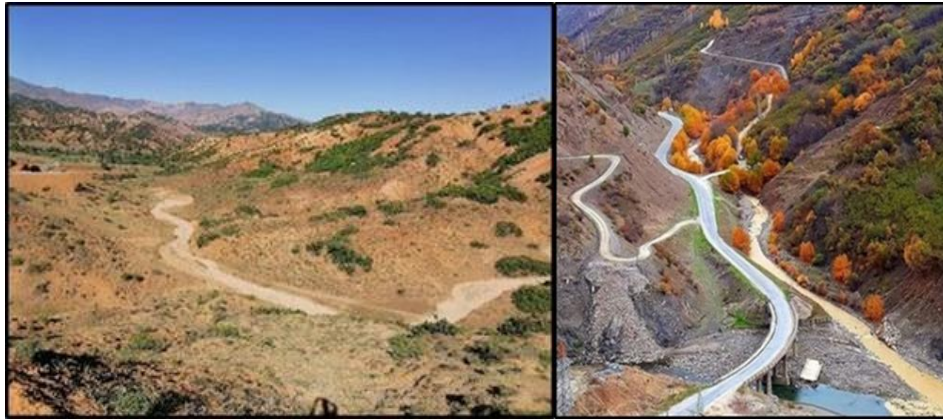
Şekil 9. Hizan'ın Yakın Kuzeybatısında Tamamen Kurumuş Akarsu Kolu (Çökekyazı Civarı, Doğuya Bakış).  
Büyükdere'nin Aşağı Çığırında Birleşen Yan Kolların Ağız Kısımı ve Yaz Sonuna Doğru Düşen Debinin Görünümü (Kerzevil Dağı Yakın Doğusu, Kaynak: URL 3)

Mevsimlik Akarsular; Araştırma sahasında bu akarsular çoğunlukla kar ve buz erimelerine bağlı olarak ilkbahar başında debisi yüksek iken yaz aylarında kurumaktadır. Sahada özellikle eğimin fazla olduğu yamaçlarda (çoğunlukla şist ve gnays ana kayaları üzerinde) kurumuş akarsu yatakları gözlenmektedir (Şekil 9). Ayrıca Hizan'ın kuzeyi güneyine kıyasla dantritik drenaj ağı karakterinde olan, yüksek eğimli yamaçlarda çok sayıda kısa mesafeli geçici akarsu kolları mevcuttur. Bu akarsular Yaz sonuna doğru kuruduğu için dolaylı olarak Büyükdere'nin debisinin azalmasına neden olmaktadır.

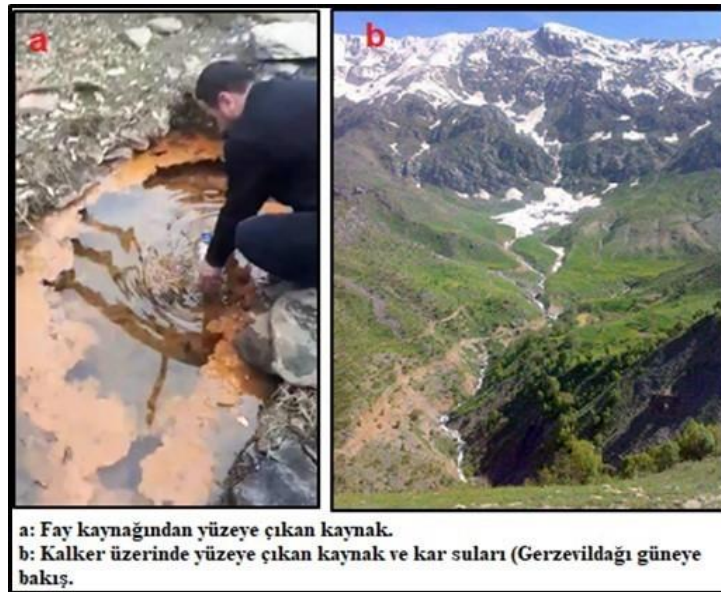
a: Fay kaynağından yüzeye çıkan kaynak.  
b: Kalker üzerinde yüzeye çıkan kaynak ve kar suları (Gerzevil Dağı güneye bakış).

Şekil 11. Araştırma Sahasında Fay Kaynağı (a) ve Karstik Sahada (b) Su Çıkan Örneği.

yoğun olduğu yerlerde kaynaklara rastlanmaktadır. Hizan'ın Kapısı mevkiinde yakınında fay kökenli yüzeye çıkan kükürtlü suyun yöre insanı tarafından şifa amacıyla kullanılması dikkat çekicidir (Şekil 11). Ayrıca Kerzevil Dağı aşağı yamaçlarında D-B eksenli uzanan çizgisel bir hat boyunca belli aralıklarla yüzeye çıkan kaynaklar mevcuttur.
