TITLE: Bilecik İli Şehir İçi Yollardan Kaynaklı Gürültü Kirliliğinin Ölçülmesi ve Değerlendirilmesi

AKÜ FEMÜBİD 18 (2018) 017103 (366-374)

DOI: 10.5578/fmbd.66688

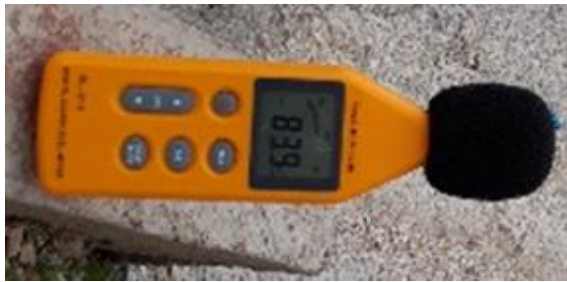
**Şekil 2.** Kullanılan Gürültü Ölçer

Bu çalışmada Bilecik il içi karayolları gürültü ölçümleri yapılmıştır. Öncelikle bu araçların en yoğun geçtikleri saatler gözlemlenmiştir. Sonrasında en çok gürültü yaptıkları iki nokta belirlenerek şekil 2’de görülen SL814 marka dijital ses ve gürültü ölçer kullanılarak ölçümler yapılmıştır (Int Kay. 3).

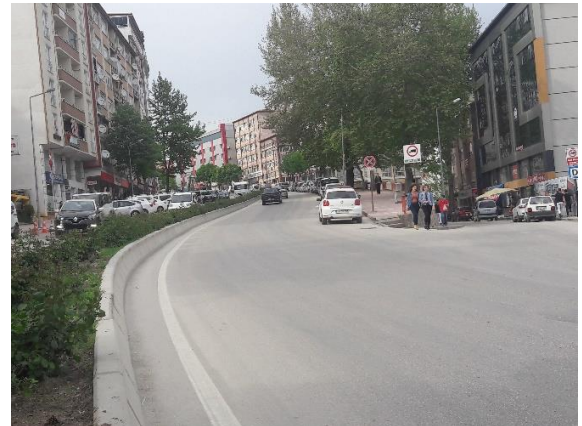
Şekil 4. Ölçüm Yapılan 1. Noktanın Yokuş Yukarı Resmi

Şekil 3’de görüldüğü gibi 1. Ölçüm noktası Bilecik Devlet Hastanesi ve işyerlerinin yoğun bulunduğu bir bölgedir. Ölçüm yapılan noktada yüzde 15,6’lık bir eğim bulunmaktadır. Yolun bu 100 metrelik kısmında bir başında keskin bir karp diğer başında ise trafik lambaları bulunmaktadır (Şekil 4,5).

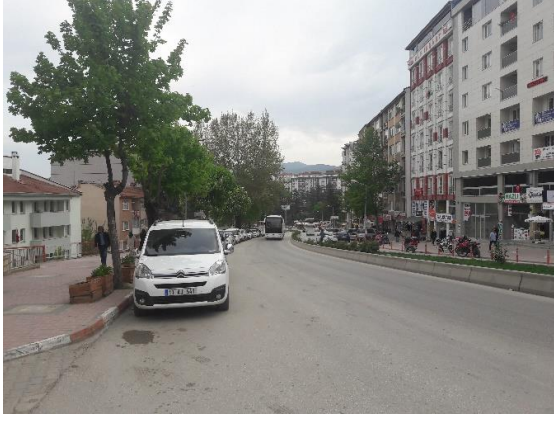
**Şekil 5.** Ölçüm Yapılan 1. Noktanın Yokuş Aşağı Resmi

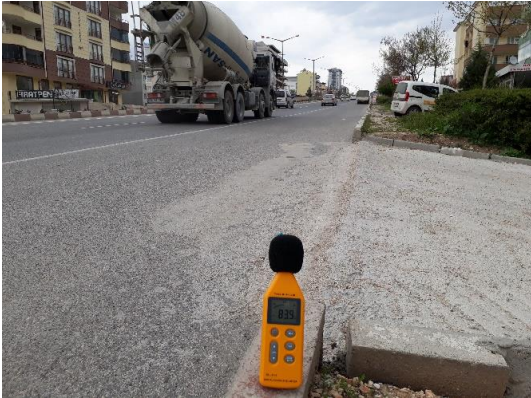
**Şekil 6.** Ölçüm Yapılan 1. Noktanın Yokuş Yukarı Resmi

Ölçüm yapılan ikinci nokta ise Bilecik Kültür-Sanat Merkezi yakınında yoğun konut bölgesi içinde yüzde 8'lik eğimli yokuşun bulunduğu bir noktadır. Bu noktanın başında bir kurp bulunmaktadır (Şekil 6,7). Diğer başında ise uzun düz bir yokuş bulunmaktadır. Kurpta yavaşlayan araçlar düz yokuşu çıkabilmek için hızlanmaktadır. Bu süreçte de araçlar yüksek devirlere ulaşmakta, gürültü seviyesi artmaktadır.

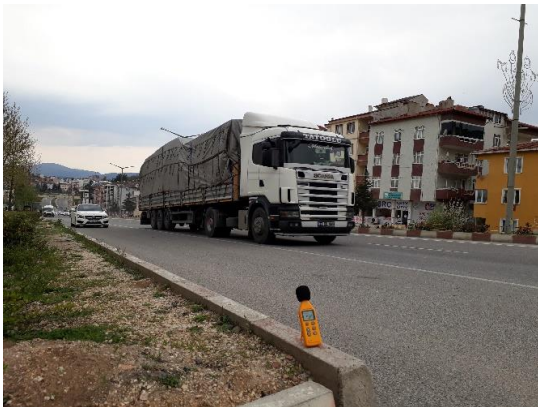
**Şekil 7.** Ölçüm Yapılan 2. Noktanın Yokuş Aşağı Resmi
