## BATTALGAZİ VE GELENEKSEL EVLERİNİN ANALİZİ

### BATTALGAZİ AND THE ANALYSIS OF BATTALGAZİ TRADITIONAL HOUSES

Mine BARAN<sup>1</sup> - F.Demet AYKAL<sup>2</sup> - Meltem KOCAMAN<sup>3</sup>

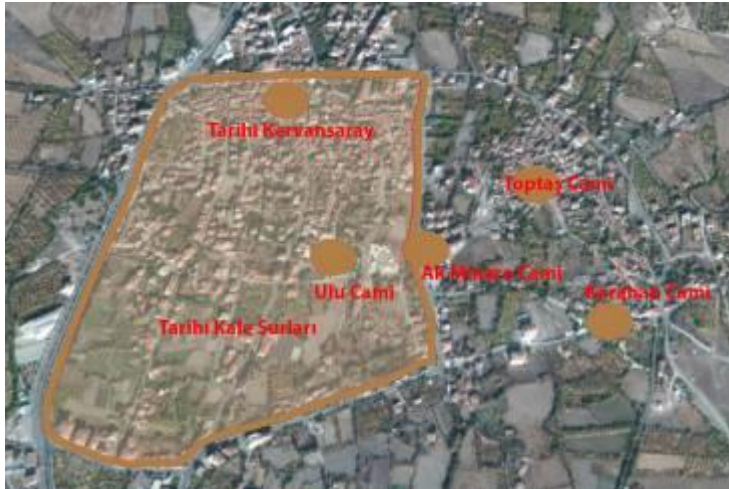
Şekil 1.Battalgazi(Eski Malatya) Tarihi Evlerin Yoğunlaştığı Alanlar(Google Earth)

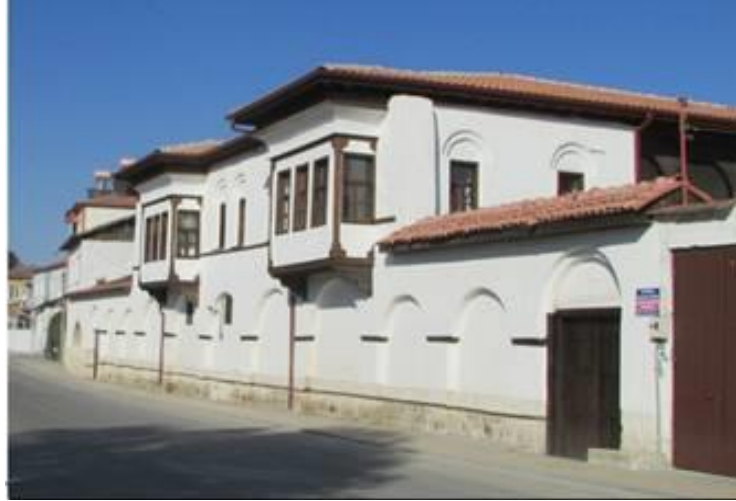
**Şekil 2.** Geleneksel Battalgazi Evi Örneği- Poyraz Bey Konağı

Evler sokağa cephelidir ve sokaktan bahçeye genellikle çift kanatlı kapılardan girilmektedir(Şekil 2). Bazı evlerde sokaktan eve açılan ikinci bir kapı daha bulunabilmektedir. Çift kanatlı kapı doğrudan bahçeye açılırken bazı evlerde sokaktan bahçeye "aralık"(aralık) denilen kısımdan geçilir.

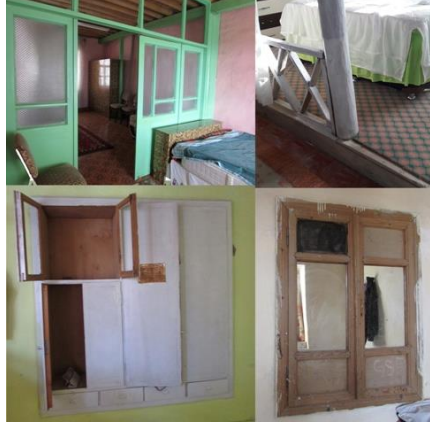
**Şekil 3.** Battalgazi Evleri Oda Mimari Elemanları

Battalgazi evlerinde büyük ölçekli evlerde görülen diğer odalara göre daha geniş ve işlevli olan "başodalar" yer alır. Misafir ağırlama ve yatma bölümü olan bu odalarda işlevler bölücü ahşap duvarlarla ayrılmıştır(Şekil 3).

Bazı başodalarda ise yatma bölümü seki ile ayrılmakta ve sekiye paralel bir perde ile mahremiyet sağlanmaktadır(Şekil 3). Bunların dışında kalabalık toplantılar için odalar, haremlik ve selamlık olarak ayrılabilir şekilde tasarlanmıştır.

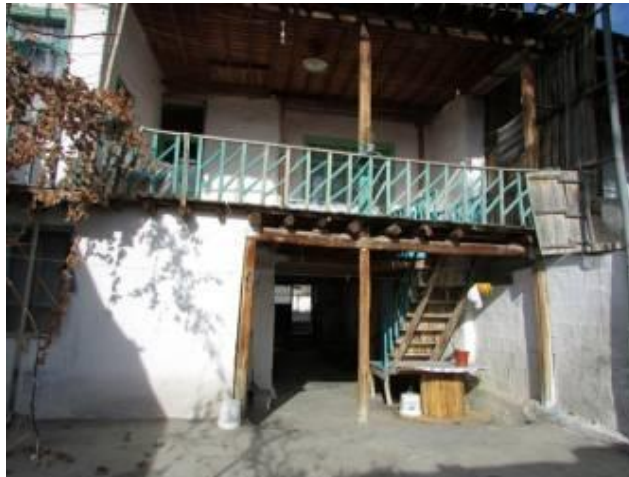
**Şekil 4.** Hayat-Aralık-Bahçe İlişkisi(7 No'lu Ev)

Hayat, çatının altında yapıya, kapalı bölümle mimari açıdan bütünleşmiş bir öğedir ve bu öğenin temel kalitesi yarı açık mekân olmaktan kaynaklanır(Kuban, 2016). Serin ve havadar bir mekan olması nedeniyle yazın, günlük yaşamın büyük bir kısmı bu bölümde geçmektedir. Ahşap dikmeler ile desteklenen hayat, ahşap korkuluklar ile sınırlandırılıp, mekân özelliği kazanmıştır(Şekil4).

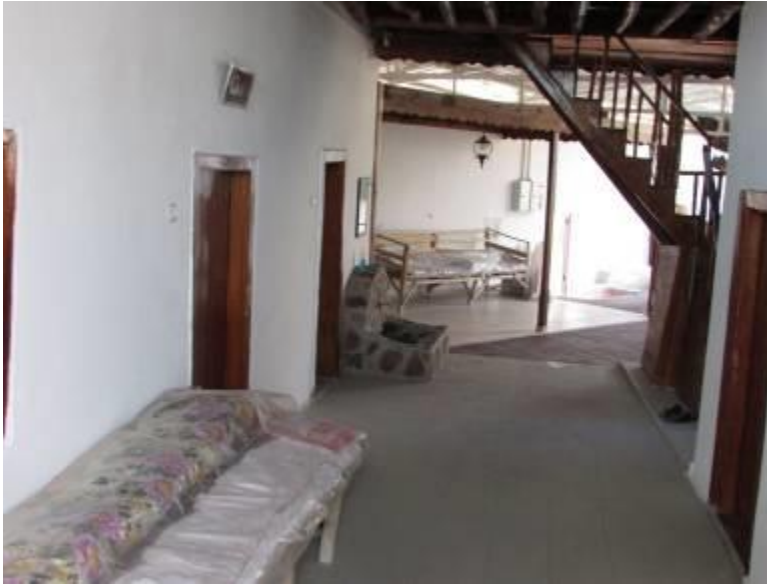
Şekil 5. Aralık Örneği(10 No'lu Ev)

Yapının zemin katında bulunmaktadır ve genellikle ana geçiş buradan gerçekleştirilir. Sokaktan çift kanatlı bir kapı ile geçilmektedir ve bahçe ile doğrudan ilişkilidir. Genellikle ağıl depo, bahçe ve ev bağlantısı buradan sağlanmaktadır. Mekanın bir at arabası geçebilecek genişlikte olduğu görülmektedir. Çalışma alanında ki evlerin pek çoğunda bahçe-sokak bağlantısının aralık ile sağlandığı gözlemlenmektedir Bu mekân alt kat sofası olarak da değerlendirilir. Zemin kattaki odalar bu mekan etrafında sıralanmaktadır. Çoğunlukla üst kata çıkan merdivenler burada yer alır(Durgun, 2006)(Şekil5).

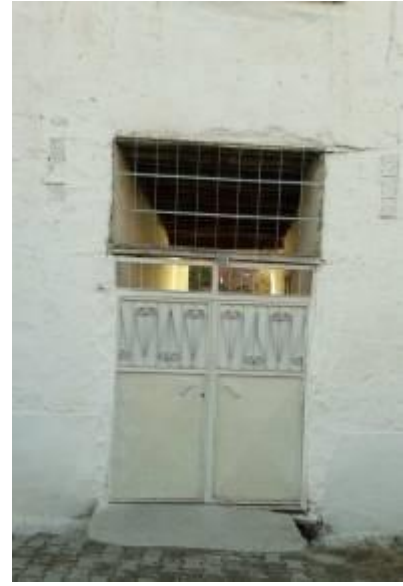
Şekil 6. Aralık-Sokak İlişkisi

Aralık yarı açık olması ile ısı yalıtımı özelliği göstermektedir. Bölümler arası geçişin yapıldığı bu bölüm; kış aylarında dışarıda ki havaya göre daha sıcak, yaz aylarında ise daha serin bir mekan sağlamaktadır(Şekil 6).

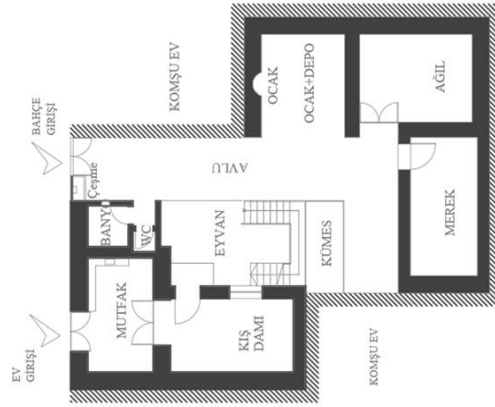
**Şekil 7.** Ev-Ocak İlişkisi(1 No'lu Ev)

Battalgazi Evleri'nde mutfak genellikle zemin katta bulunur. Fakat büyük ölçekli evlerde birinci katta da ikinci bir mutfak olabilmektedir. İçerisinde ocak ve takalar<sup>4</sup> yer almaktadır. Özellikle hayvancılık ile uğraşanlarda ocak, bazen evden ve mutfaktan bağımsız olarak dışarıda bulunabilir. Kış odası ya da bahçe ile doğrudan ilişkili olduğu da görülmektedir(Şekil 7).

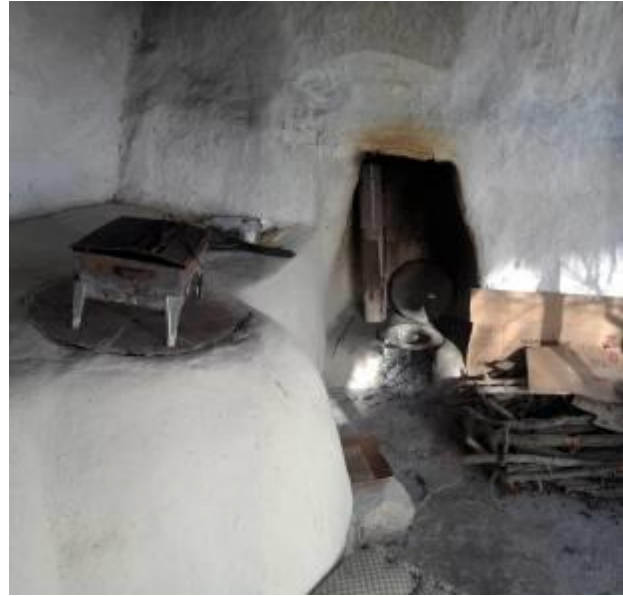
**Şekil 8.**Tandır ve Ocak Örneği(Karahan Cami Çevresi Evlerinden)

Genellikle hayvancılık ve tarım ile uğraşılan Battalgazi'de evler de bu doğrultuda şekillenmiştir. Yapılan incelemelerde Battalgazi'de geleneksel tarzdaki evlerin pek çoğunun bahçeli olduğu görülmektedir. Bu bahçelerin içinde ağıl, çırmar<sup>6</sup>,ocak, tandır ve çeşme yer alabilmektedir(Şekil 8). Hayvancılığın yaygın olduğu Battalgazi'de evlerin birçoğunda ağıl ve merék<sup>7</sup> bulunur. Bunlar, genellikle evin bahçesinde yapılırken, bazı evlerde zemin katta yapının bir parçası olabilmektedir. Genellikle pencereleri küçük ve depo ile doğrudan bağlantısı bulunan ağıllar, üst katın ısınmasına da yardımcı olmaktadır.

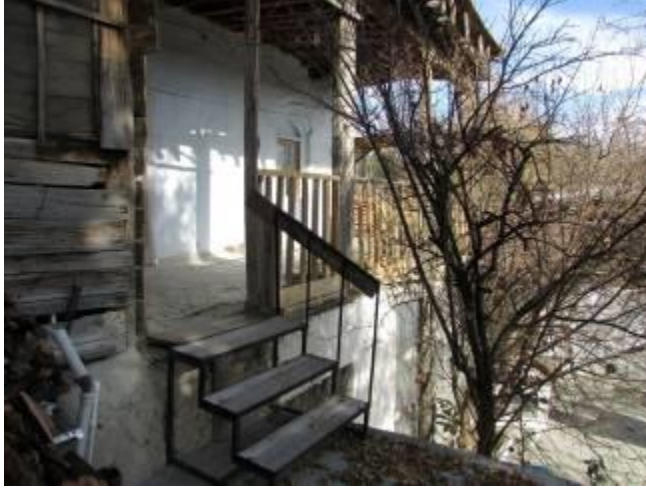
Şekil 9. Hayat-Dam-Bağlantısı(7 No'lu Ev)

merkezinden uzakta ve bir arada bulunmaktadır. Yazın burada elde edilen ürünler, ailenin kışlık ihtiyacını karşılayacak miktarda işlenip konserve yapılmakta ya da kurutulmaktadır. Damlar, evlerin üst örtü elemanı olmasının yanı sıra özellikle tarım ile uğraşan hanelerin mahsullerini kurutmak için kullandıkları bölümdür. Hijyen açısından kurutma işleminin yapılacağı yerin, yerden yüksekte olması gerekmektedir. Günümüzde evlerin damları çatı ile örtülmesine karşın bahçede dam görevi görececek ek bölümler bulunur. Bazı plan tiplerinde damlar ile hayat arasında bir geçiş olduğu görülür(Şekil 9).

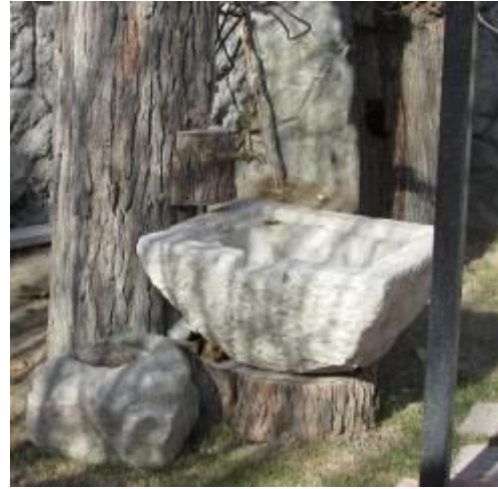
Şekil 10. Çeşme Örneği (10 No'lu Ev)

Pek çok evin su gereksinimi kendisine ait çeşme ya da artezyen ile karşılanmaktadır(Şekil 10). Çeşme hem kişisel ihtiyaçlar hem de çırmarda ki ürünü yetiştirmek için kullanılmaktadır. Günümüzde alt yapı yenilemeleriyle su getirilmiş olması, bölge halkını çeşme kullanım geleneğinden vazgeçirememiştir.

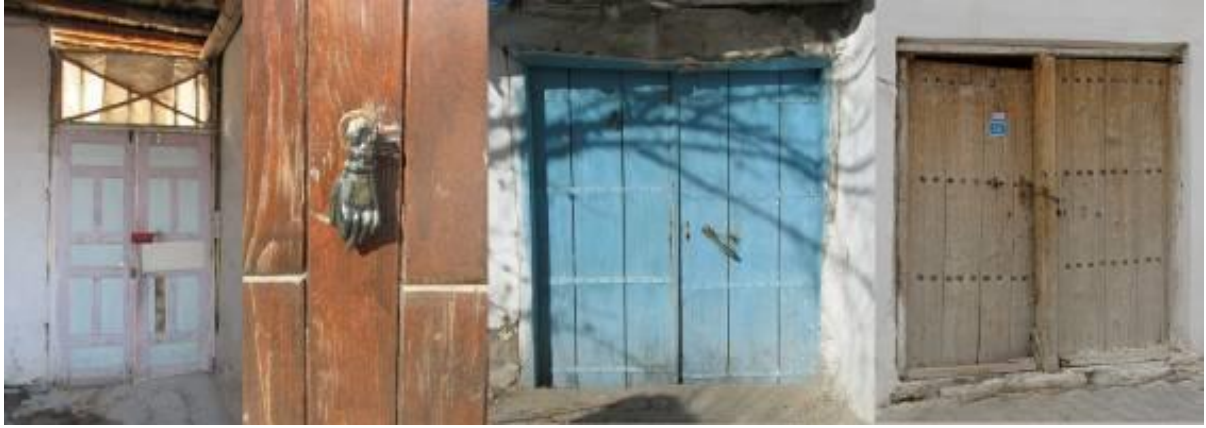
**Şekil 11.**Çalışma Alanı Kapı Örnekleri

Dış kapılar, eve gelen misafirleri ilk karşılayan elemanlardır. Bu sebeple desenleri, kapı tokmakları ve renkleri ile farklılıklar göstermektedir(Şekil 11). Battalgazi evlerinde dış kapılar genellikle çift kanatlı olmaktadır. Bunlar eşit iki kanat olabilirken biri diğer kanadın yarısı ölçüde olduğu örneklerde görülmektedir. İncelenen örneklerde kapı yükseklikleri ~220 ve ~250 cm olurken, genişlikleri ~130 ve ~200 cm arasında değişmektedir. Bahçesinde ağıl bulunan evlerde, kapıların yaklaşık olarak iki metre olduğu ölçümler sonucu tespit edilmiştir. Battalgazi Evlerinde kapılar genellikle ahşap doğrama olup, yazlık olarak kullanılan evlerin kapılarının demir doğrama olarak değiştirildiği belirlenmiştir.

Tek kanatlı kapılar, genelde evin kapalı bölümlerinde kullanılır. Kapılarda tokmak, şakşak, anahtar gireceği, kabara, frenk(kilit), zırzı(sürgü) yapım ve süsleme elemanlarıdır(Bingöl, 2011).

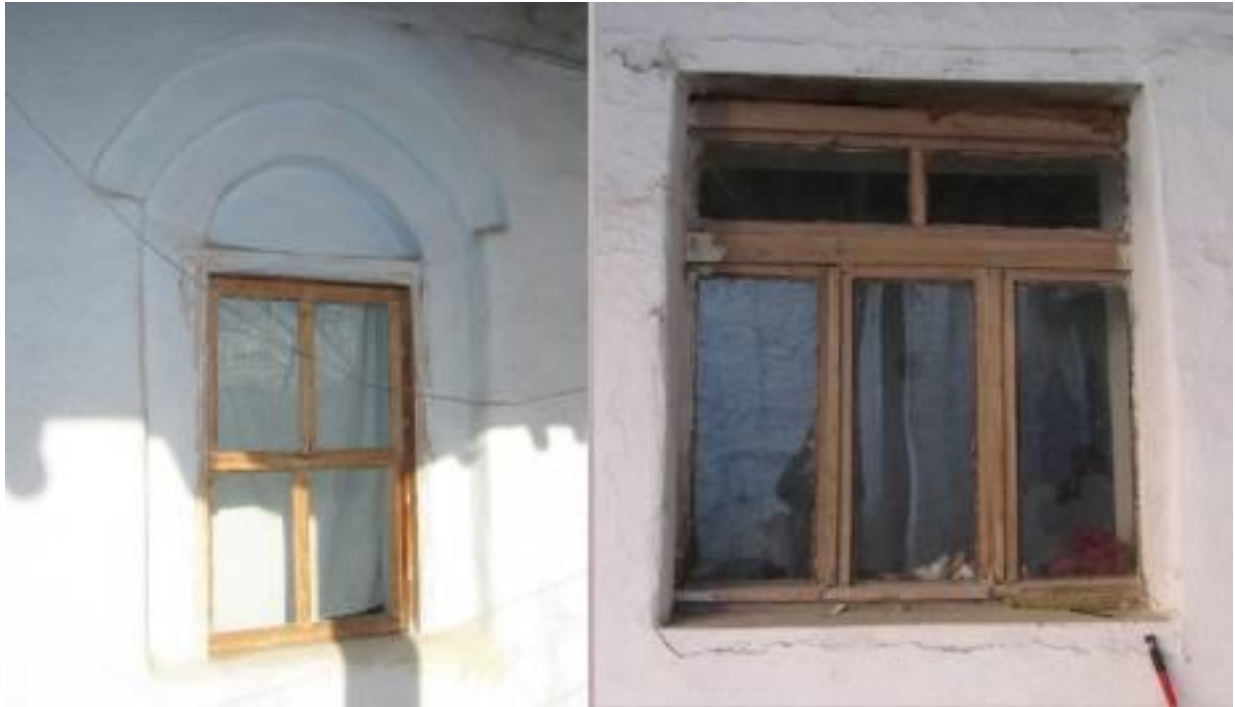
**Şekil 12.** Çalışma Alanı Pencere Örnekleri

Battalgazi Evleri'nde genellikle ahşap doğramalı, dikdörtgen ve kavisli pencereler bulunmaktadır(Şekil 12).

Pencereler evin bölümüne ve içindeki yaşantıya göre farklı boyutlarda tasarlanmıştır. Ferah bir mekân ihtiyacı duyulduğundan odalarda geniş açıklıklı ya da birden fazla pencere bulunmaktadır. Sofalar ise konumuna göre pencereye sahip olabilmekte ya da odalardan sofaya açılan pencereler ile dolaylı ışık alabilmektedir. Genellikle mutfak ve ağıl pencereleri küçük olup depoların pencereleri bulunmamaktadır.

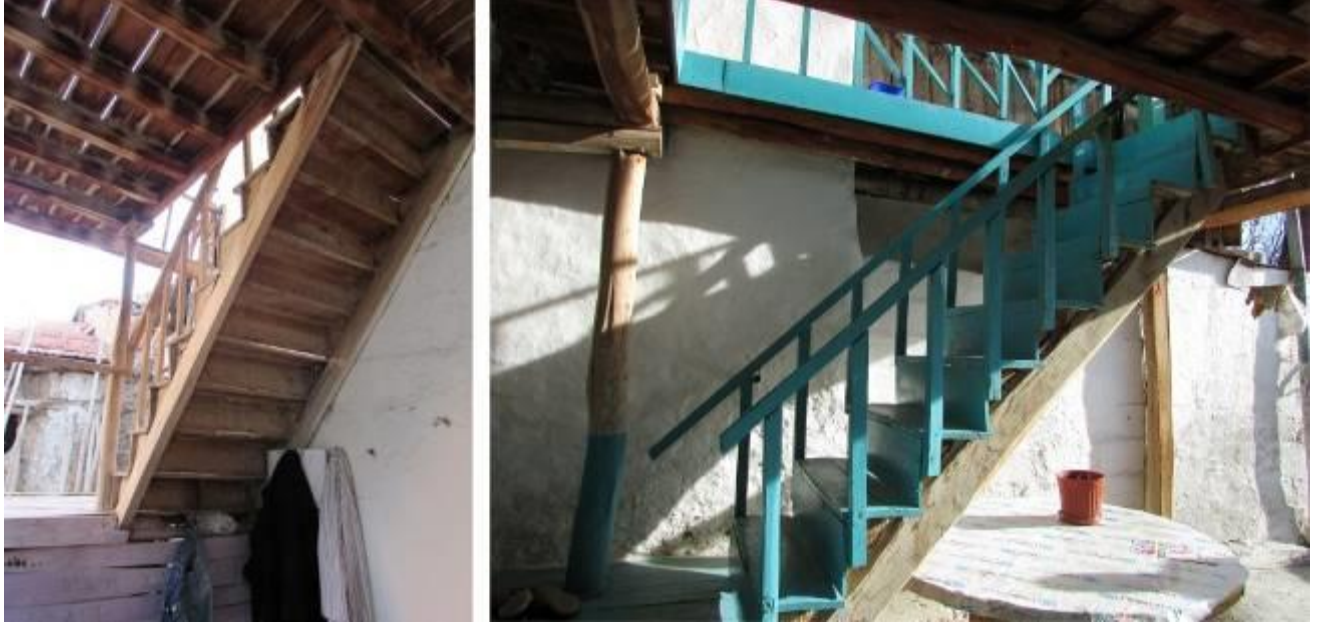
Şekil 13.Çalışma Alanı Merdiven Örnekleri

Zemin kat ile birinci katı birleştiren merdivenler, konum itibari ile önemli bir yere sahiptir. Merdivenler genellikle ahşap doğramalıdır. İncelenen evlerde ki merdivenlerin rıhtları kapalı ve ~18 cm olduğu görülmektedir(Şekil 13).

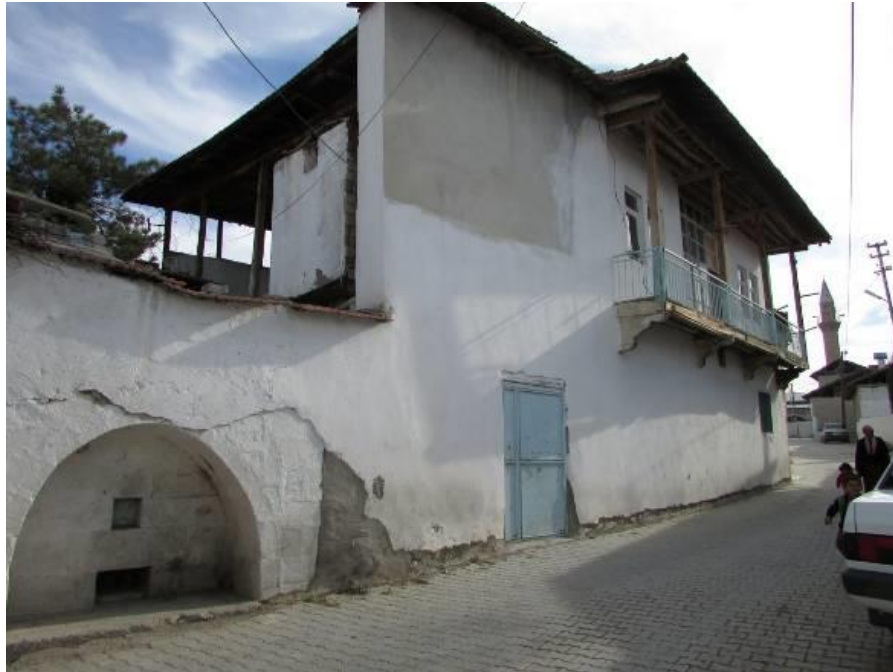
Şekil 14: 4 No'lu Ev

Geleneksel BattalgaziEvleri'nde genellikle taş, ahşap ve kerpiç yapı malzemeleri kullanılmıştır. Evlerin duvarları zemin kat, temelden sonra yaklaşık 120 cm taş duvar ve taş duvarın üstü kerpiç ya da hımış duvar örgüsü ile örülmüştür(Şekil:14).

Evlerin duvarlarında 80cm. eninde ‘anaç’ ve 40cm.eninde “kuzu” adı verilen, toprak ile samanın karıştırılarak hazırlandığı kerpiç duvarlar yer yer ahşap taşıyıcılarla desteklenmekteydi. Bu kalınlıkta kullanılan kerpiç, yapıya aynı zamanda iyi bir izolasyon sağlamaktadır. Evlerin iç oda bölümünün duvarları genelde tek kuzu veya tek anaç üzerine örülüdür. Duvarları bağlayan ahşap hatılların arası kerpiç ile doldurulmuştur. Kerpiç duvarlar içten ve dıştan çamurla sıvanmış, beyaz kireç badana ile boyanmış olduğu görülmektedir. Kerpiç, çamur sıvayla her yıl sıvanması gereken ve ahşapla desteklenmediği durumlarda direnci çok az olan bir malzemedir(Durgun, 2006).

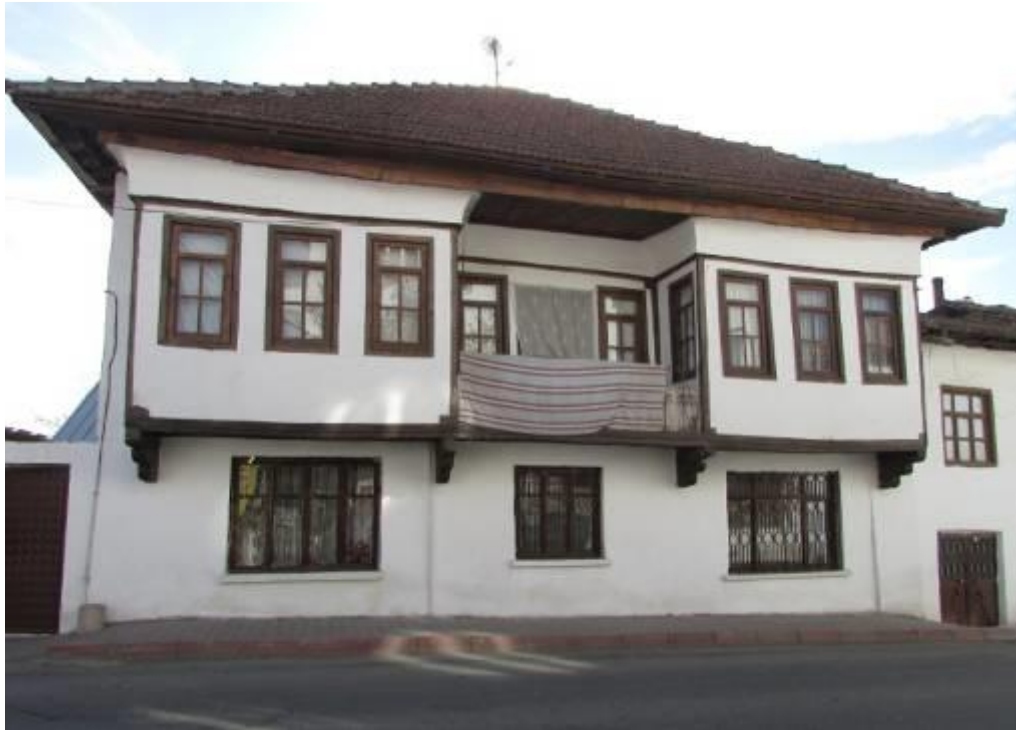
**Şekil 15.** Oda Boyu Kapalı ve Açık Çıkma(6 No'Lu Ev)

Cumbada sedir yer almakta olup, üç yöne doğru açılan pencereler bulunmaktadır. Bazı örneklerde çift cumbalı evlerle de karşılaşılabilir. Bu iki cumba genellikle birbirlerine sofadan girilen balkon ile birleşmekte(Şekil 15). Bu sayede sokak ile hem kapalı hem de açık çıkma ile bağlantı kurulabilmektedir.

Malatya evlerinde birinci kat, genellikle çıkmalarla dışa taşmaktadır. Evlerin cephelerinde yer alan çıkma türleri oda boyu konsol çıkmalardır(Aytaç,2015). Konsollar döşeme kirişinin devamına oturup döşeme kirişi ile duvar arasında bir destek sabitlenmektedir. Sokağa yüksek bahçe duvarı ile kapalı olan yapı, sokak ile cumba aracılığı ile bağlanmaktadır.

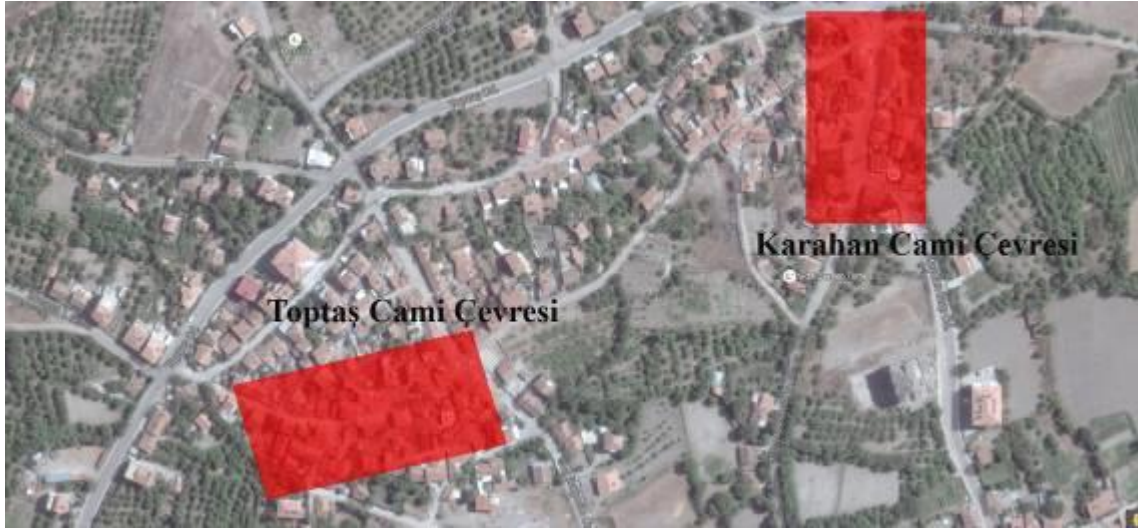
Şekil 16. Çalışma Alanı

Bu bölüm, Battalgazi Evlerinin özgün örneklerinin bulunduğu yerleşimdeki yapıların analizini içermektedir(Şekil 16,17)(Tablo 1,2).

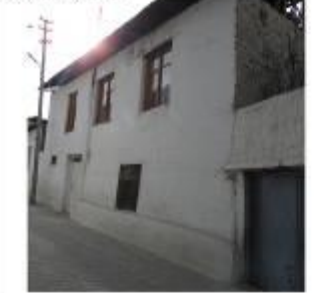
| | ZEMİN KAT | ÜST KAT | YAPI ÖZELLİKLERİ |
|---|---|---|---|
| <b>3 NO'LU EV</b><br> | | | <ul style="list-style-type: none"> <li>*Yapıya Aralık'tan giriliyor.</li> <li>*Zemin kat hizmet mekanı</li> <li>*Yaşam Avlu'da</li> <li>*Malzeme: Taş üzeri kerpiç malzeme ve sonradan eklenmiş çatı örtüsü bulunmaktadır.</li> <li>*Doğramalar ahşap malzeme</li> <li>*Ağıl kullanılmamakta</li> <li>*Kullanım durumu: Yaz aylarında kullanılmakta</li> </ul> |

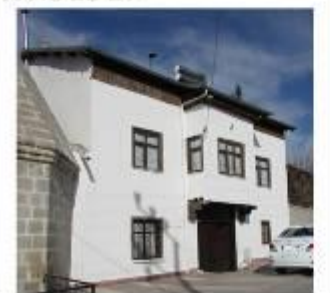
| | ZEMİN KAT | ÜST KAT | YAPI ÖZELLİKLERİ |
|---|---|---|---|
| <p>10 NO'LU EV</p> | | | <ul style="list-style-type: none"> <li>*Yapıya Aralık'tan girilmekte</li> <li>*Eyyvan'dan hayata merdiven çıkılmakta</li> <li>*Yaşam Avluda</li> <li>*Zemin kat hizmet mekanları</li> <li>*Restore edilmiştir</li> <li>*Malzeme: Taş üzeri kerpiç malzeme ve sonradan eklenmiş çatı örtüsü bulunmaktadır</li> <li>*Doğramalar ahşap malzeme</li> <li>*Kullanım durumu: Hala kullanılmakta</li> </ul> |
