TITLE: AISI H13 SICAK İS TAKIM ÇELİGINİN İSLENMESİNDE YÜZEY PÜRÜZLÜLÜĞÜNÜN DENEYSEL İNCELENMESİ

AUTHORS: Metin ZEYVELİ, Halil DEMİR

EXPERIMENTAL STUDY OF SURFACE ROUGHNESS FOR MACHINING OF AISI H13 HOT WORK TOOL STEEL

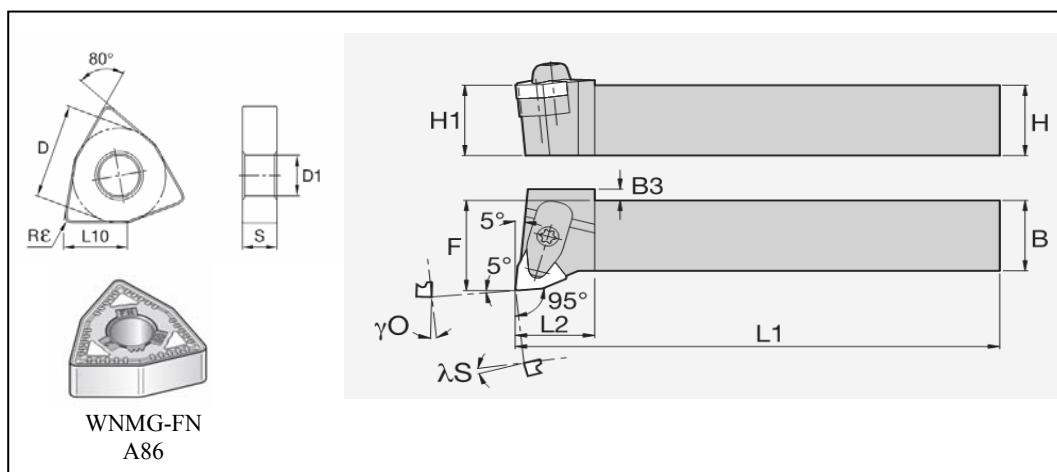
Şekil 1. Kesici uç geometrisi ve ölçüler (D=12.7, L10=8.69, S=4.76, R=0.4, D1=5.16).

Deneyleerde Taksan TMC 500V CNC torna tezgâhi kullanılmıştır. Tezgâhın gücü 10 kW, iş mili devri 6000 dev/dak, iş parçası en büyük boyu 550 mm, iş parçası çapı 400 mm, hassasiyet 0.001 mm, takım taşıma sayısı 12'dir. Deneyleerde kullanılan kesici takım ticari kalitede CVD yöntemiyle çoklu kaplanmış sementit karbür kesici takım olup Kennametal marka " WNMG 080404 FP" formunda ve KU10T kalitesindedir ([Şekil 1](#)). Bu kesici takımında en üst kaplama AL_2O_3 ve onun altındakiler de sırasıyla TiCN ve TiC'dür. Kesici takım yanaşma açısı 95° olacak şekilde tasarlanmış DWLN R/L 2020K08KC040 metrik formundaki takım tutucuya mekanik sıkmalı olarak tespit edilmiştir.

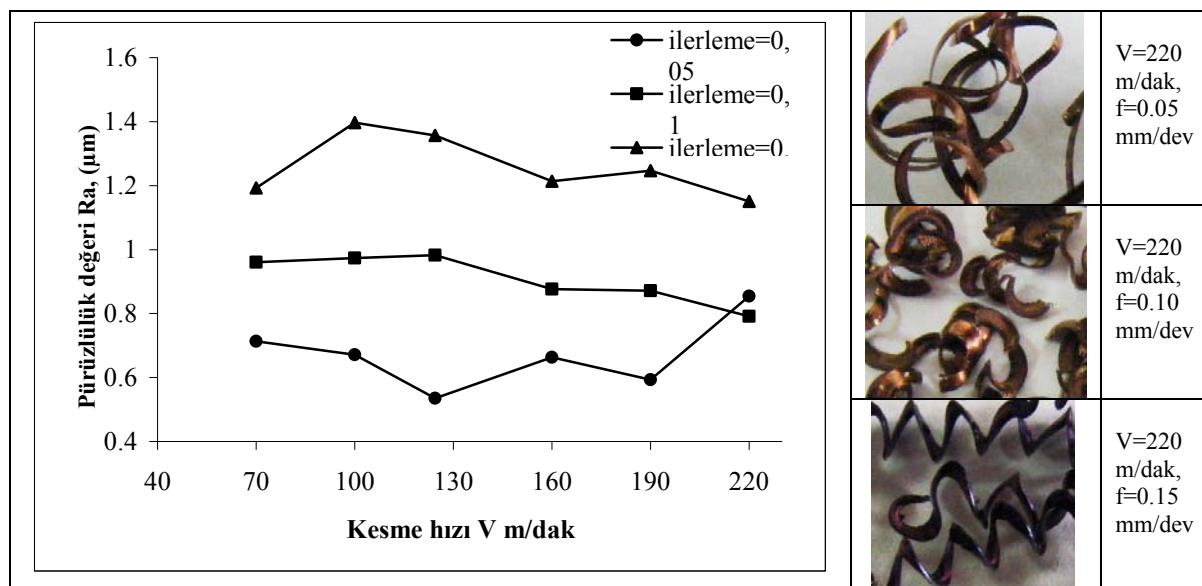
Şekil 1. Kesme hızı-yüzey pürüzlülüğü ilişkisi.

Kesme hızının artmasıyla yüzey pürüzlülük değerinin azalması, yüksek kesme hızlarında oluşumu azalan BUE ile açıklanabilir. İşleme esnasında kesici takım kesici ucunda oluşan BUE kararsız bir yapıda olduğu için yüzey pürüzlülük değerini artırır. Dolayısıyla düşük kesme hızlarında yiğintı talaşın büyük ve kararsız olması durumunda yüzey pürüzlülük değeri daha da artarak, kötü bir yüzey oluşur. Kesme hızının artmasıyla BEU oluşumu azaldığı için yüzey pürüzlülüğü üzerinde daha az bir etkiye sahip olur ve yüzey pürüzlülük değeri azalır. Artan kesme hızıyla BUE'nin azalması sıcaklık artışıyla açıklanabilir. Yüksek kesme hızları daha çok

sıcaklık artışına neden olacağı için kesici uçtaki BUE sertliğini ve dayanımını kaybederek devam eden kesme sürecinde üzerine gelen gerilmelere dayanamayarak kesici uçtan uzaklaştırılır. Dolayısıyla yüksek kesme hızları yığıntı talaş oluşma eğilimini azaltarak iş parçası yüzey pürüzlülük değerlerinin düşmesini sağlamaktadır.

Bazı kesme hızlarında yüzey pürüzlülüğü değerlerinde ani artışlar görülmektedir. Bunun nedeni işleme esnasında çıkan talaşların sürekli talaş olması ve kırılmamasından dolayı kaynaklandığı düşünülmektedir. İş parçasına talaşlar sarma yaparak veya kopmayan talaşın iş parçası ile kesici takım arasına sıkışması ile iş parçası yüzeyinde bozulmalara neden olmuştur. Örnek olarak 220 m/dak kesme hızında farklı ilerleme miktarında elde edilen talaş şekli ile yüzey pürüzlülük değerleri karşılaştırılmıştır ([Şekil 1](#)). Kesme hızı 220 m/dak ve düşük ilerleme miktarında (0.05 mm/dev) yüzey pürüzlülüğünün daha iyi olması beklenmektedir. Ancak çıkan talaşın sürekli talaş olması işlenen yüzeye çeşitli şekillerde temas ederek yüzeyin bozulmasına ve buna bağlı olarak yüzey pürüzlülük değerinin artmasına neden olmuştur.

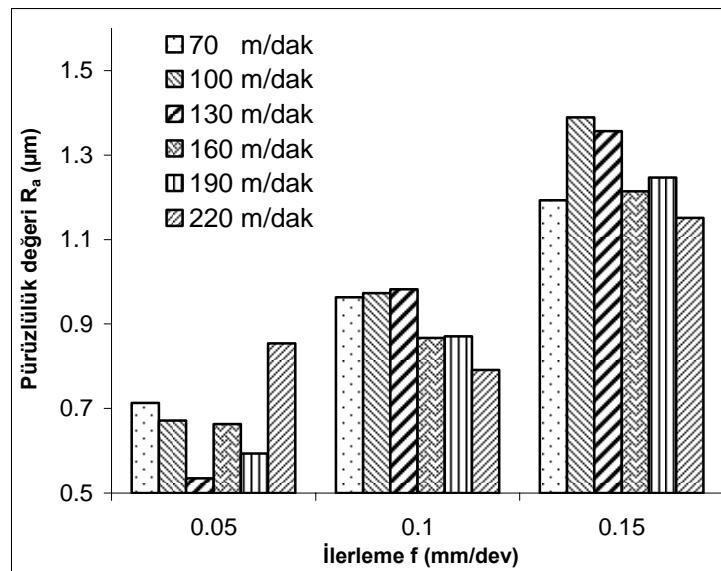
Sekil 3. İlerleme hızı-yüzey pürüzlülüğü ilişkisi.

Tornalama metoduyla 0.10 mm/dev ve 0.15 mm/dev ilerleme miktarında yapılan deneylerde kesme hızının artmasıyla yüzey pürüzlülük değerleri azalmıştır. İlerleme miktarı 0.05 mm/dev olan deneylerde elde edilen yüzey pürüzlülük değerine göre, ilerleme miktarı 0.10 mm/dev olan

deneylerde yaklaşık %34, ilerleme miktarı 0.15 mm/dev olan deneylerde yaklaşık %68 yüzey pürüzlülük değerlerinin arttığı görülmüştür ([Sekil 3](#)).

Tablo 4 ile **Şekil 3** karşılaştırıldığında 0.05 mm/dev ilerleme değerinde 130 m/dak kesme hızında en düşük yüzey pürüzlülüğünün elde edildiği görülmektedir. Bu değerlere ait talaş tipine bakıldığından ise düğümlenmiş (kırıkkırık) şerit talaş tipi görülmektedir. Talaş kaldırma esnasında talaşın sürekli çıkması ve iş parçası ve kesici takım ile sürekli temas halinde olması kesici takımda oluşan ısının artmasına ve kesicinin daha kısa sürede hasara uğramasına neden olmaktadır. Ayrıca sürekli talaş işlenmiş iş parçası yüzeylerine de temas ederek yüzey kalitesinin bozulmasına neden olabilmektedir. Bu nedenlerden dolayı kısa veya kırık talaş oluşması işlenebilirlik açısından daha elverişli durumdur. En düşük yüzey pürüzlülük değeri bu ilerleme değerinde elde edilmesine rağmen **Şekil 3**'de görüldüğü gibi bu ilerlemede elde edilen pürüzlülük değerlerinde düzenli bir artma ve azalma görülmemekte, karışık bir dağılım izlenmektedir. Ancak 0.1 mm/dev ilerleme değerine bakıldığından (**Şekil 3**), yüzey pürüzlülüğünde 130 m/dak kesme hızına kadar artış görülmekte bu kesme hızından sonra ise düşme görülmektedir. Bu ilerleme miktarında en düşük yüzey pürüzlülüğünün elde edildiği kesme 220 m/dak kesme hızında oluşan talaş tipi ise kırık yay şeklärindedir. 0.15 mm/dev ilerleme miktarında, 220 m/dak kesme hızında, kırık uzun yay şeklärinde talaşlar oluşurken, en düşük yüzey pürüzlülüğü değeri elde edilmiştir. Yapılan deneylerde elde edilen talaş tipleri ile yüzey pürüzlülük değerleri arasında yakın ilişkilerin olduğu görülmüştür.

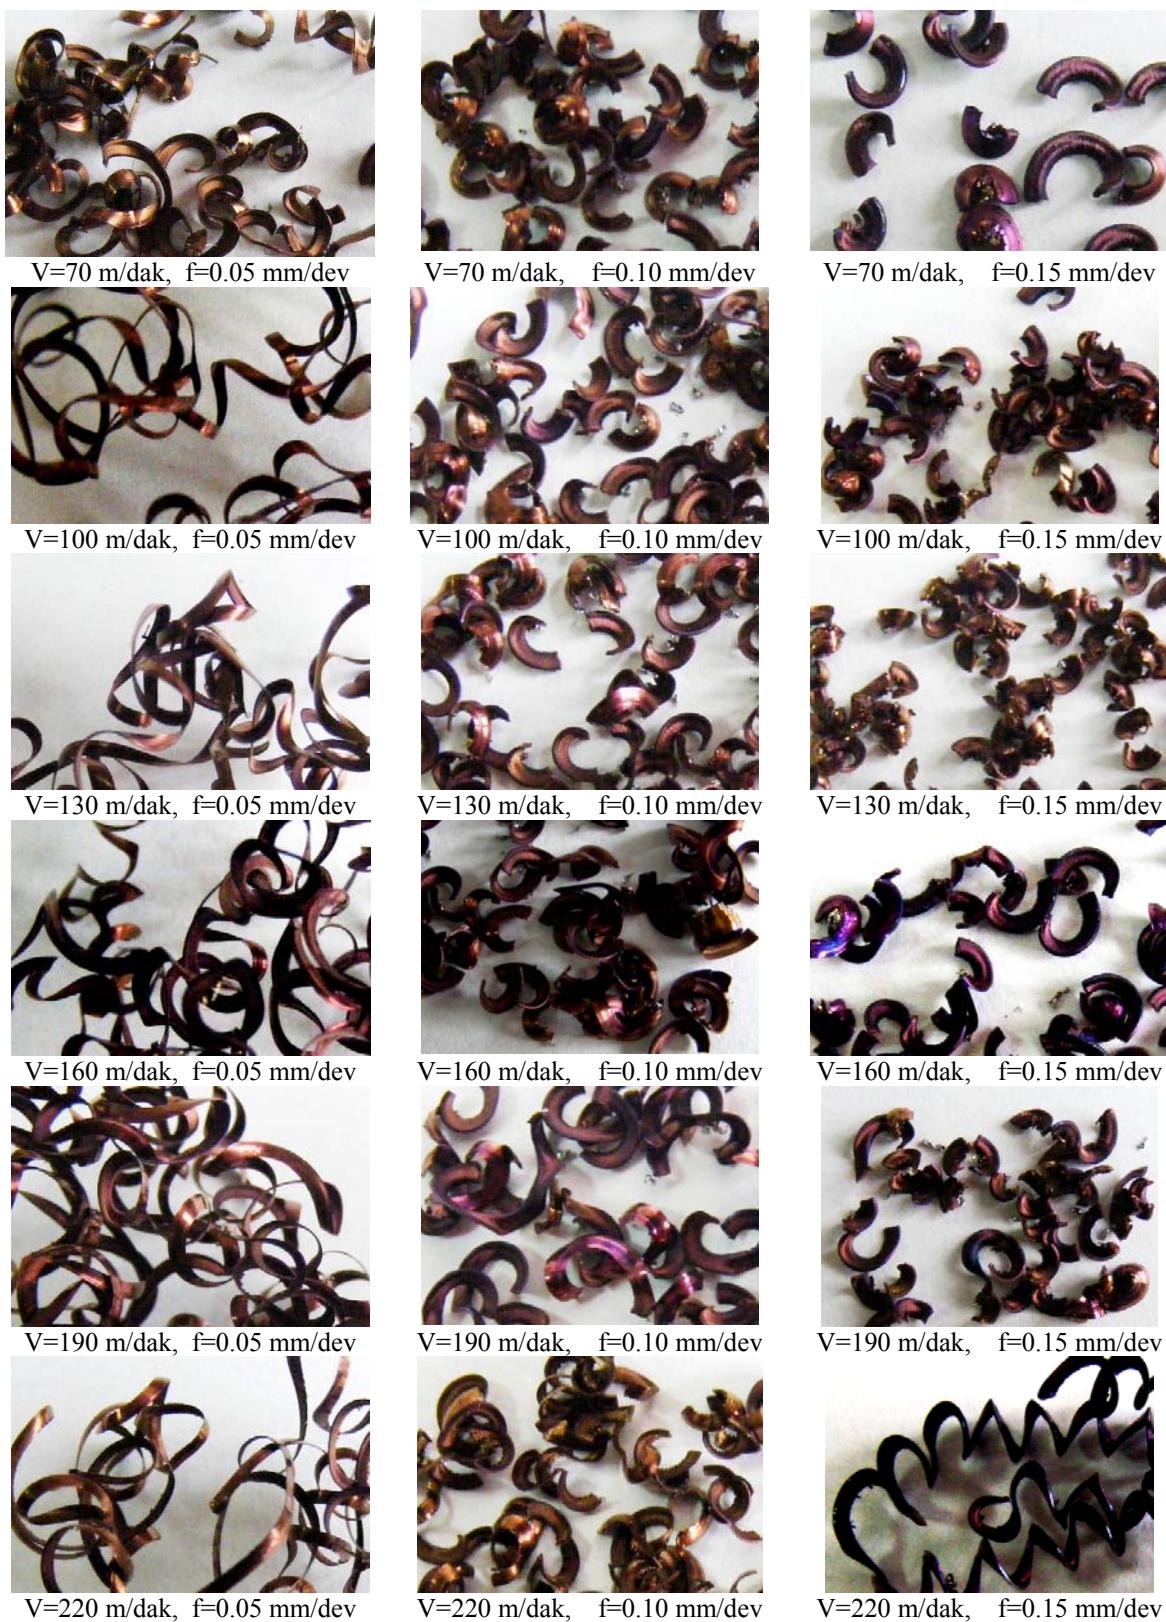
Tablo 4. Kesme hızı ve ilerleme miktarına bağlı oluşan talaş tipleri

Çalışmada belirtilen kesme hızlarında ve ilerleme hızlarında elde edilen talaş tipleri [Tablo 4](#)'de verilmiştir. Bu tabloya göre talaş tipleri değerlendirildiğinde ISO 3685 standardında belirtilen talaş tipleri ile uyumlu talaş tipleri görülmektedir. Deneylerde elde edilen talaş tipleri şerit talaş, yay (radüslü) talaş ve rondela tipi helisel talaş şeklinde oluşmuştur. Bu talaş tipleri kesme hızları ve ilerleme hızlarına göre de kendi aralarında farklılık göstermiştir. Talaş tipleri tablosu incelendiğinde 0.05 mm/dev ilerleme hızında 70 m/dak kesme hızında kısa şerit talaş oluşurken diğer kesme hızlarında düğümlenmiş şerit talaş oluşmuştur. İlerleme hızı 0.1 mm/dev değerinde 70, 100 ve 130 m/dak kesme hızlarında kırık yay talaş oluşurken, 160, 190 ve 220 m/dak kesme hızlarında ise sırasıyla düğümlenmiş şerit talaş, birleşik yay talaş ve kırık uzun yay talaş tipi bulunmaktadır. İlerleme hızı 0.15 mm/dev değerinde 70, 100, 130, 160 ve 190 m/dak kesme hızlarında kırık yay talaş oluşurken, 220 m/dak kesme hızında rondela tipi helisel açılı talaş tipi oluşmuştur.
