TITLE: HARPUT'TA ÇAHPUR ÇESMESİ

*Çahpur Fountain At Harput*

**İsmail AYTAÇ\***

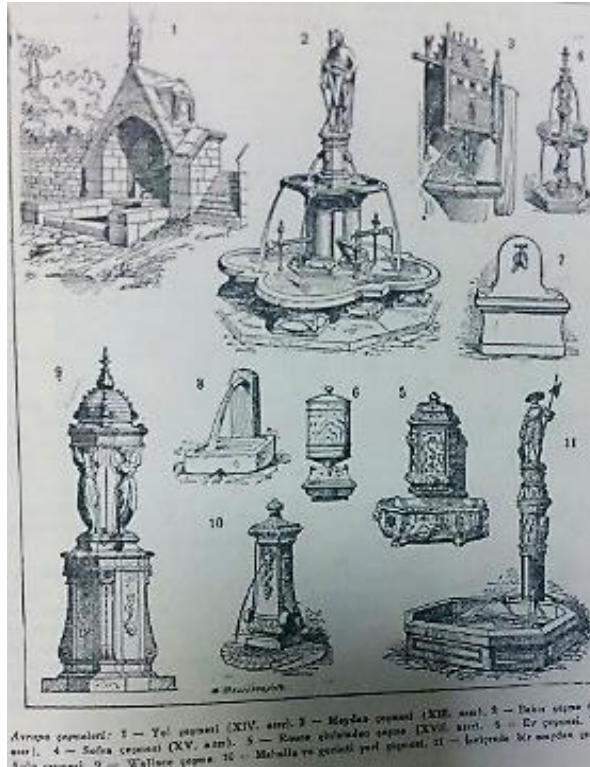
**Şekil 1:** Avrupa çeşme modelleri (Arseven,1943:389)

Osmanlı çeşmeleri bulundukları yerlere ve yapılış amaçlarına göre: Duvar çeşmeleri, köşe çeşmeleri, meydan çeşmeleri, sebillerle birlikte tasarlanan çeşmeler, namazgâh çeşmeleri, oda çeşmeleri, sütun çeşmeleri ve Osmanlı köşk/yalı bahçelerinde dekoratif amaçlı, yapılan sel sebiller olmak üzere gruplanabilir (Pilehvarian 2002:247) (**Şekil 1**).

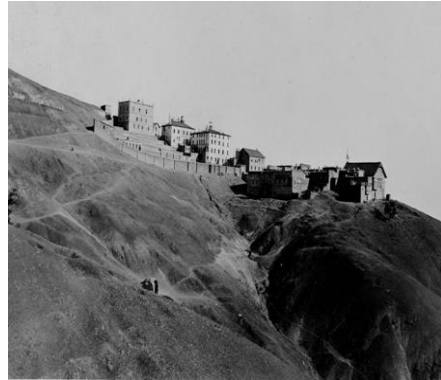
**Şekil 6:** 1910'lu yıllarda Amerikan Koleji ve Çahpur Çeşmesi

Çahpur Çeşmesi, Harput'un batı yönünden girişte Meteris semtinin batısında kurulmuştur. (Şekil:5) Burası 16. yüzyılda kalabalık bir mahalledir. 1518'de 68 hane, 1523'te 112 hane, 1655'da 292 hane olduğu bilinmektedir (Ünal 1989: 203). (Şekil:6)

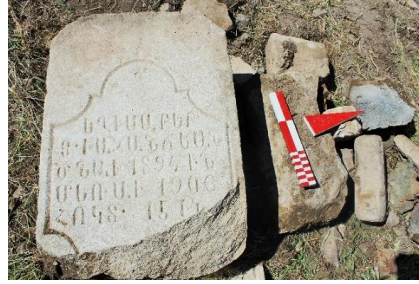
Şekil 8 : 1906 tarihli mezar taşı devşirme malzeme.

Çeşmede herhangi bir kitabe bulunamadığı için tarihi tam bilinmemektedir. Ancak 20. yüzyıl başına tarihlenebilir. Çeşmenin yapımında kullanılan bir Ermeni mezar taşı üzerinde 1906 tarihi yazmaktadır. (Şekil:8) Bu da Ermenilerin terk ettiği yerlerdeki taşların çeşmenin yapımda devşirme malzeme olarak kullanıldığını göstermektedir. 21.02.2007/986 tarih ve sayısı ile Diyarbakır Kültür Varlıklarını Koruma Bölge Kurulu tarafından II. Grup yapı olarak tescil kararı alınmıştır. 1960'lar da onarılmıştır.

Beden duvarlarında sıralı moloz taş ve kesme taş kullanılmıştır. Kazı sırasında duvardan düştüğü anlaşılan bir Ermeni mezar taşı da devşirme malzeme olarak çeşmenin yapımında kullanılmıştır. Örtüde bazalt taşı, kemerde kesme taş kullanılmıştır. Harç olarak erken dönemde toprak-kireç karışımı bir harç kullanıldığı gözlenmektedir. Geç dönemlerdeki onarımlarda ise beton harç görülmektedir. Genel olarak yer yer malzeme kaybı ve yüzey kaybı vardır.

çıkıldığında ve mezar taşının tarihi dikkate alındığında, çeşmenin tarihinin 1905 veya 1906 olduğu söylenebilir. Çeşme, 1960'lı yıllarda da tadilat görmüştür. Çahpur Çeşmesi mevcut halinin korunmuş olması ve mimari öğelerinin tam, kullanılan malzemenin fikir verecek boyutta sağlam olması ile Röleve, Restitüsyon ve Restorasyon Projesine kolaylaştırıcı bir unsur sağlamaktadır. (Şekil: 31) Yapılacak restorasyonda çeşmenin yapıldığı dönemin özelliklerine uygun olarak onarılması, benzer malzemelerin kullanılması önerilmektedir. Hiçbir şekilde beton sıva vb. aykırı unsurların kullanılmaması gerekmektedir. Tonoz örtünün de kesme taş olarak onarılması aslına uygun onarılmalıdır.

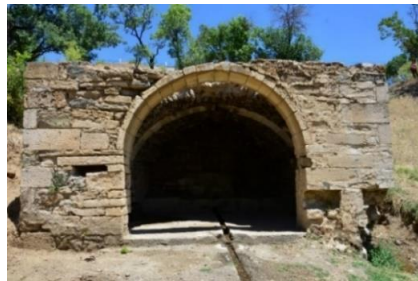
Şekil 10: Güney girişi ön cephesi.

Çeşme girişi güney cephesinde olup yarım yuvarlak kemerlidir (Şekil 10,11). Batı dış cephesi sadedir ve herhangi bir bezeme unsuru bulunmamaktadır (Şekil 12,13). Beden duvarında yer yer taş boşalması mevcuttur. Genel olarak sağlam olan beden duvarı yamaca yaslanmış olmasından ötürü dışarıdan fazla müdahale görmemiştir.

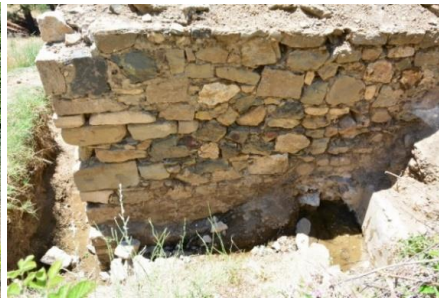
Şekil 15: Kuzey, su biriken bölüm.

Kuzey dış cephede suyun biriktiği ve çeşmeyle olan bağlantı bölümü ortaya çıkarılmıştır (Şekil 15). Ancak hala içerisinde su olması sebebiyle kapatılmıştır. Su deposu olan bölüm yamaca yaslandığı için müdahaleye çok fazla uğramamıştır.

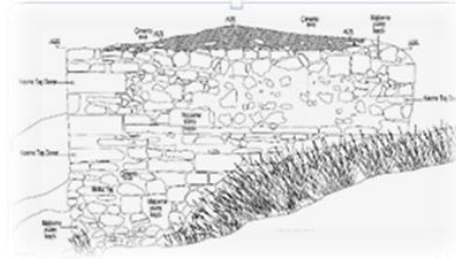
Şekil 16: Güneydoğu dış cephe

Doğu dış cephesi de sade olup herhangi bir bezeme unsuru bulunmamaktadır (Şekil 16,17). En fazla müdahalenin olduğu cephe bu cephedir. Özellikle çimento harçla yapılan müdahaleler oldukça fazladır. Sol alt köşede ciddi malzeme kayıpları mevcuttur. İnsan müdahaleleri kaynaklı malzeme kaybı da söz konusudur.

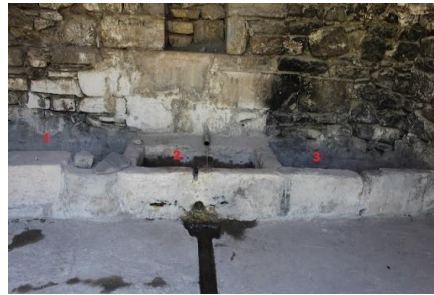
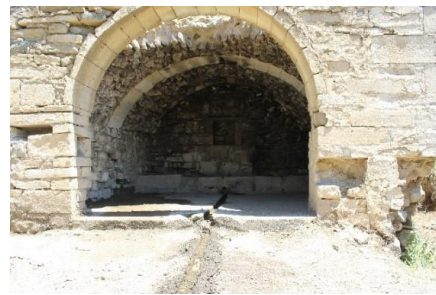
Şekil 18: Haznelerin Çizimi(Çiz: Mimar Yakup SPOR)

Günümüzde kullanılmayan çeşmenin hala suyu belirli tarihlerde akmaktadır. İçerisinde doğu ve batı iç duvarlarda herhangi bir bezeme unsuru olmadığı, kuzey iç cephede çeşmenin ana unsurlarının olduğu görülmektedir. Üç adet haznenin bulunduğu çeşmede şu anda bir lüle bulunmaktadır (Şekil 18-19-20). Her bir haznenin boyutu ve derinliği birbirinden farklıdır. 1 numaralı haznenin eni 83 cm, boyu 130 cm, derinliği 33 cm; 2 numaralı yalağın kısa eni 78 cm, boyu 83, derinliği 21 cm; 3 numaralı yalağın eni 78, boyu 119 cm, derinliği 26 cm olarak ölçülmüştür.

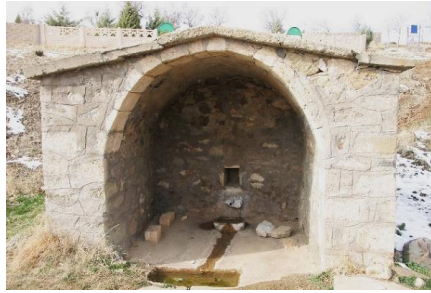
Şekil 23: Harput Ağyolu çeşmesi

Planı kareye yakın plan şemasına sahip olup eyvan biçiminde tonoz örtülüdür. Şehrin içinde değil dışında yol üzerinde inşa edilmiştir. Bir mekân anlayışı içerisinde olan çeşmeler Elazığ'ın birçok yerinde görülmektedir. Çahpur Çeşmesi Harput Ağyolu Çeşmesi, (**Şekil: 23**) Harput Çapçaklı Çeşme (**Şekil: 24**), Harput Alaeddin Çeşmesi (1580-81), Harput Deliktaş Çeşmesi, Harput İsmail Çeşmesi (**Şekil 25**), Harput Meydan Çeşmesi (1878-79), Harput Orta Pınarı Çeşmesi, Harput Selvi Pınarı Çeşmesi, Harput Ulu Cami Çeşmesi, Harput Üç Lüleli Çeşmesi (1905-06-07) (**Şekil: 26**); Elazığ merkez Han Pınarı Çeşmesi (1893-94) (**Şekil: 27**), Palu Maço'nun Çeşmesi (**Şekil: 28**), Palu Muhammed Ağa Çeşmesi (1715), Palu Kozlu Mahmud Ağa Çeşmesi (1797-98); Kovancılar Karasungur Köyü Muhammed Narullah Çeşmesi (1895-96), Kovancılar Mağara Köyü Çeşmesi, Alacakaya Bağın Çeşmesi örneklerine benzemektedir. Benzer örneklerine Anadolu'da birçok kentte rastlamak mümkündür.

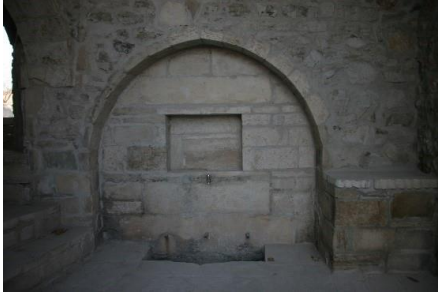
Şekil 29: Harput, Sara Hatun Çeşmesi

1. Bağımlı çeşmeler de kendi aralarında gruplanmaktadır.
  - Herhangi bir yapı duvarının parçası olan çeşme; Harput Sara Hatun Çeşme (**Şekil 29**),
  - Yapıya sonradan eklenen çeşmeler; Harput Zeynep Çeşmesi (**Şekil 30**),
