TITLE: Kök Kanal Aletlerinde Olusan Hasarların Siniflandırılması

## KÖK KANAL ALETLERİNDE OLUŞAN HASARLARIN SINIFLANDIRILMASI

## AN ANALYSIS OF CLINICAL BREAKAGE OF ROOT CANAL INSTRUMENTS

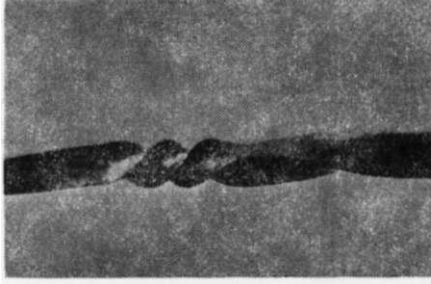
**Resim 1.** Kanalda sıkışan eğenin saat dönüş yönü tersinde zorlanması ile spirallerde görülen açılma.

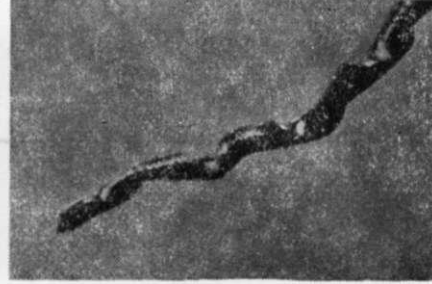
**Resim 2.** Hedström tipi eğede saat dönüş yönünde zorlama ile spirallerde sıkışma,

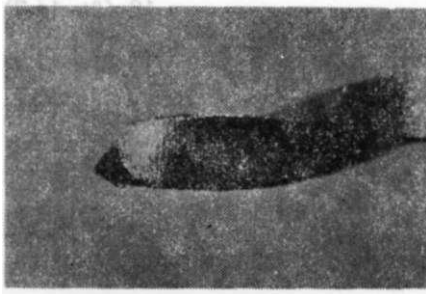
**Resim 3.** Spirallerin kesici kenarlarında oluşmaya başlayan çentikler.

Kırık, öncelikle eğenin bir kenarında bir başlangıç noktasındaki bir çentikle ortaya çıkmakta zorlanmalarda buradan eğenin aksiyal merkezine doğru gelişerek tam olarak ayrılma meydana gelmektedir (6, 8). Bu nedenle kesici kenarlardaki çentikler ve yorulma belirtileri özenle incelenmeli ve bu çeşit değişimleri olan aletler hemen ayrılmalıdır. Metal yorgunluğu göz önüne alınarak aletlerin belirli adet kullanımlarına göre ayrılmaları için düzenlenmiş özel kutular veya aletlere takılan ve kullanım adedini gösteren özel lastik stop veya işaretleyiciler kullanılabilir. Yine ege ve boytelroklar rotasyon hareketi esnasında dentin derinliklerinde sıkışmaları halinde kilitlenmektedirler. Aletlere daha ileri bir tork verilerek metalin elastik sınırları aşıldığında kendi üzerlerinde kıvrılırlar. Kesici kenarlar arasında spirallerde eşit olmayan aralıkların meydana geldiği bu enstrümanlar kırılmaya yatkın hale gelirler. Metalürjik bilgiler, klinik deneyimimiz ve bu çalışmada elde ettiğimiz bilgiler ışığında alet kullanımında yüzeylerinde gözle görülebilen defektler belirlenen enstrümanların kullanım dışı bırakılmasını öneren Luks (4) ile aynı görüşleri paylaşmaktayız.

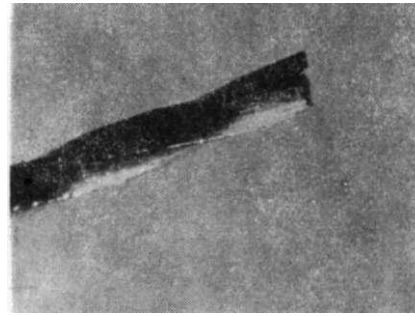
**Resim 4.** Kırık olmuş bir kanal aleti,

Alet kırılmalarına daha çok küçük numaralı aletlerde görüldü.  
Ebatlar büyüdükçe kırıkların azaldığı belirlendi.
