TITLE: Geleneksel Konutların Restorasyon Sürecinde Enerji Etkin İyileştirilmesi: Trabzon Evi Örneği

## Geleneksel Konutların Restorasyon Sürecinde Enerji Etkin İyileştirilmesi: Trabzon Evi Örneği

## Energy Efficient Improvement of Traditional Houses in the Restoration Process: A Case Study of Trabzon House

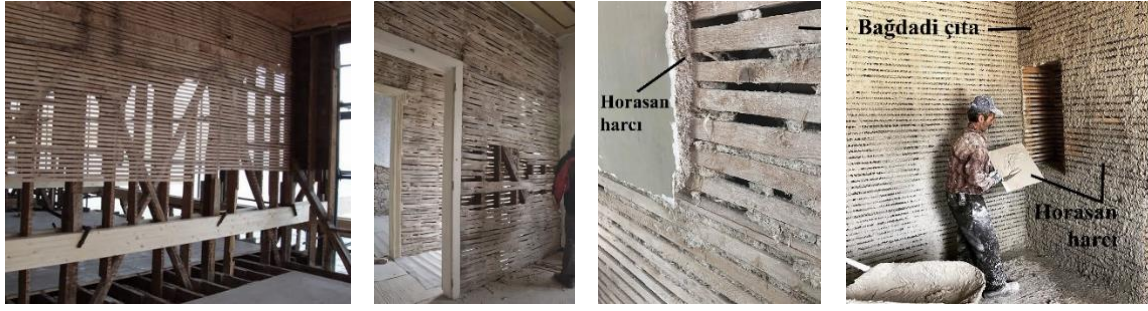
Bağdadi duvarları oluştururken kullanılan çıtalar; birbirine eş genişlikte olmayan kerestelerden ahşabın lif yapısına uygun olarak yarılarak elde edilmektedir. Bu çıtalar duvarın yatay yönde sürekliliğini sağlar. Geçmişte el aletleri ile hazırlanan bu elemanlar günümüzde makineler ile hazırlanmaktadır (Kudde vd., 2009). Bağdadi çıtalarının üzerine sürülen sıva ise, kıtlı sıva olarak da bilinen horasan harcıdır. Bünyesinde bulundurduğu kireç bağlayıcı, tuğla ise agrega görevi görmektedir. Yağmur sularının içeri girmesini engelleyen ve tek kat sürülmesi yeterli olan bir sıvadır. Kalınlığı yaklaşık 3 cm'dir ve ülkemizdeki birçok tarihi yapıda yalıtım malzemesi olarak uygulandığı görülmektedir (Şekil 7) (İpekoğlu, Böke ve Çizer, 2007).

Şekil 7. Bağdadi çitlar ve horasan harcı uygulaması, Bolu Göynük Hükümet Konağı restorasyon projesi

Bağdadi tekniği ile oluşturulan duvarlar; hafif olmaları, iyi ısı yalıtımı sağlamaları, geniş pencere boşluklarına izin vermeleri ve nem tutmama özelliklerine sahiptir. Sağlıklı bir duvar sistemi olan bağdadi tekniğinin duvarların yanı sıra çatı sistemlerinde de kullanıldığı örnekler mevcuttur ve genellikle Giresun ve Trabzon illerinde yoğunluklu olarak kullanılmıştır (Şekil 7) (Şahin, 2013).
