TITLE: Anterior Bölgede Sinif III Maloklüzyonun Porselen Laminate Veneerlerle Tedavisi: Olgu Sunumu

## Anterior Bölgede Sınıf III Maloklüzyonun Porselen Laminate Veneerlerle

### Tedavisi: Olgu Sunumu

#### Treatment of Anterior Region Class III Malocclusion with Porcelain Laminate Veneers: Case Report

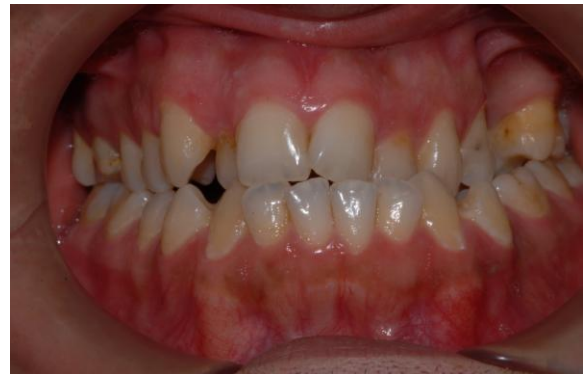
Resim 1

24 yaşında erkek bir hasta üst anterior bölgedeki diş çapraşıklıklarını düzelttirmek amacı ile KKÜ Diş Hekimliği Fakültesi Protetik Diş Tedavisi Anabilim Dalı kliniğine başvurmuştur. Klinik muayene sonucunda hastada Class III kapanış olduğu, maxillada sağ ve sol lateral dişin komşu dişlere göre palatinalde kaldığı, 2 santral dişin çapraşıklık gösterdiği ve diş eti seviyeleri incelendiğinde santral ve lateral diş eti seviyelerinde farklılık olduğu tespit edilmiştir (Resim 1).

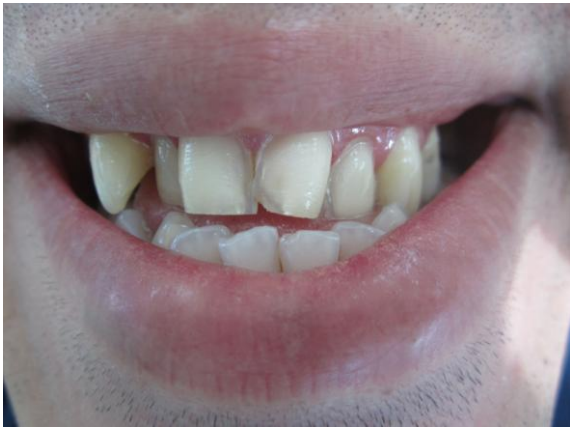
Resim 2

Hasta öncelikle ortodontik tedaviye yönlendirilmiş ancak tedavi süresinin uzunluğu ve braketlerin kullanımları sürecindeki estetik kaygıları nedeni ile bu tedaviyi kabul etmemiştir. Hastanın ortognatik cerrahi konusunda da bilgi alması sağlanmış ancak hasta cerrahi bir uygulama istememiştir. Radyolojik olarak dişlerde çürük ve periapikal lezyon olup olmadığı incelendikten sonra protetik tedavi seçenekleri hastaya sunulmuştur. Tam seramik kronlar, metal seramik kronlar ve porselen laminate veneer, protetik tedavi seçeneklerinden en konservatif olan PLV kullanımı hasta ve hekim açısından uygun görülmüştür. PLV kullanımlarında ortaya çıkabilecek komplikasyonlar ve tedavi sürecinde uygulanacak işlemler hastaya açıklanmıştır. Hastadan onam alınarak tedavi sürecine başlanılmıştır. Bu aşamada fotoğraf ve model kayıtları elde edilmiştir. Protetik işlemlere başlamadan önce gingivoplasti yapılarak dişeti seviyesi farklılığı düzeltilmiştir. Üç haftalık iyileşme döneminden sonra PLV restorasyonların yapımına başlanmıştır. Öncelikle hastadan ölçü alınarak model elde edilmiştir. Model üzerinde ön çalışma yapılarak gerekli preperasyon derinlikleri değerlendirilmiş ve final restorasyon hakkında bilgi sahibi olunmak için akrilikten restorasyon yapılmıştır. Hastaya model üzerinde final restorasyon hakkında bilgi verilmiş ve yeniden hastanın onayı alınmıştır. Çalışma modeli rehber alınarak mine yüzeyinde dişler prepare edilmiştir. Özellikle diğer anterior dişlere göre daha palatinalde kalan üst sağ lateral diş yüzeyinden kole bölgesinde 0.2-0.3 mm kalınlığında basamak olacak şekilde minimal preperasyon yapılmıştır.

Preperasyon derinliğini belirlemek amacı ile özel frezlerden yararlanılmıştır. Dişlerin labial yüzeyinde açılan derinlik belirleme yivlerinin oluşturdukları oluklar, bu aşamada derinlik yivlerinin tabanına kadar kaldırılmıştır. PLV için kolede 0.3-0.5 mm,

labial kesici kenara yakın 1/3 ve 2/3 yüzeyde 0.5-0.7 mm kadar diş preperasyonu yapılmıştır. Kolede dişeti sınırında chamfer basamak oluşturulmuştur. Gingival marjin interproksimal bölgeye doğru uzatılmış ve interproksimal bölgeden insizal yüzeye doğru mesial ve distal marjinler oluşturacak şekilde preperasyon sınırları genişletilmiştir. Preparasyona interproksimal bölgede kontakt alanının 2/3' ü yada 3/4' ünü içine alacak şekilde devam edilmiştir. İnsizal kenarda palatine doğru 30-40° açılı preperasyon yapılmış, insizal kenar ortalama 1 mm kadar kısaltılmıştır (Resim 2). Basamak bölgesinin net olarak ölçüye yansıtılabilmesi için retraksiyon kordu (SURE-Cord, Sure Dent Corpor, Korea) ile retraksiyon yapılarak polietilen ölçü maddesi (Impregum™ Penta™ Soft Impression Materials, 3M ESPE, USA) ile ölçü alınmıştır. Facebow (UTS3D, Ivoclar, Vivadent, USA) yardımı ile üst daha sonra alt model artikülatöre (Stratos 300, Ivoclar, Vivadent ) transfer edilerek, hastaya geçici kronlar yapılmış ve bonding ajanlarla yapıştırılmıştır. PLV' ler lithium disilicate içerikli IPS e.max porselenden (Ivoclar, Vivadent, USA) presleme tekniği ile elde edilmiştir. Bitmiş veneerlerin ağız içinde restorasyon ve renk uyumları kontrol edilip, gerekli, uyumlamalar yapılarak yapıştırma işlemine geçilmiştir. 50 µm Al<sub>2</sub>O<sub>3</sub> ile temizlenen ve kumlanan porselen laminate yapıştırma yüzeyi iyice kurutularak 5 dakika % 9'luk hidroklorik asit (Ultradent® Porcelain Etch, Ultradent Products Inc, USA) uygulanmıştır. Bu işlem yapılırken asitin restorasyonun dış yüzeyine kontamine olmamasına dikkat edilmiş, daha sonra yüzey iyice yıkanarak hidroklorik asitten arındırılarak, hava ile kurutulmuştur. Porselen ile rezin siman arasındaki bağlantıyı güçlendirmek için yüzeye 3 dakikalık silan (Ultradent® Silane, Ultradent Products Inc.) uygulaması yapılmıştır. Daha sonra silan kurutularak porselen laminate' ler yapıştırma işlemine hazır hale getirilmiş ve diş yüzeyindeki işlemlere başlanmıştır. Prepare edilen yüzeyler pomza ve lastik yardımı ile politürlendikten sonra, dişler pamuk rulolarla izole edildi. Gingival bölgeye retraksiyon ipleri yerleştirilerek dişeti sıvısının gingival bölgeye sızması ve yapıştırma işlemi sırasında marjinal bölgenin daha net izlenmesi sağlanmıştır. Dişlerin interproksimal kontaklarına strip bantlar yerleştirilerek separe edildi. Kurutulan mine yüzeyine % 37' lik fosforik asit (Total Etch, Ivoclar Vivadent AG, Liechtenstein) 15-30 sn uygulandı. Asit materyali yüzeyden 20-30 sn yıkanarak uzaklaştırıldı ve diş yüzeyi hava ile kurutuldu. Asitleme sonrasında mine yüzeyinde opaksı bir

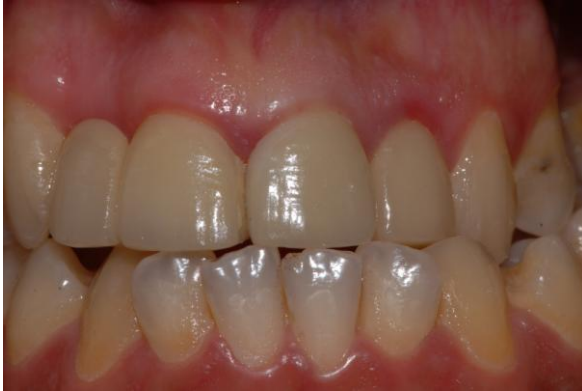
görüntünün elde edilmesine dikkat edildi. Yapıştırma işleminde Variolink II resin siman (Ivoclar Vivadent AG) kullanıldı. Adeziv (Heliobond, Ivoclar Vivadent AG) aplikatör yardımı ile preperasyon yapılan diş yüzeylerine uygulandı, 5 sn hava ile fazla adezivin inceltilmesi sağlandı. Rezin siman laminate veneerin iç yüzeyine az miktarda uygulandı ve veneer yavaşça diş yüzeyine yerleştirildi. Artık rezinler veneer yerinden oynatılmadan temizlendi. Tüm marjinal uyumlar kontrol edildikten sonra 5 sn labial yüzeyden hızlı halojen ışın cihazı ile ışınladı (Hilux 250, First Medica, Greensboro, NC, ışık yoğunluğu 600mw/cm2) ve artık rezinler yeniden kontrol edilip temizlendi. 20 sn labialden ve 20 sn palatinalden olmak üzere polimerizasyonun tamamlanması sağlandı. Şeffaf stripler kontak yüzeylerinden çıkarıldı. Aşındırma kağıtları yardımı ile sentrik, lateral ve protrüziv hareketlerde oklüzyon kontrolü yapılarak gerekli aşındırmalar yapıldı. Laminate veneerlerin gingival bitişleri kontrol edildi. İnce grenli diskler ve lastikler yardımı ile politürlendi (Resim 3).

kırılma riskinin azaltılması planlanmıştır. Hastanın 14 ay sonraki kontrolünde restorasyonlarda kırılma yada diştten ayrılma durumu gözlenmemiştir. Bununla birlikte gingivada hafif hiperemi gözlenmiş ve hastaya oral hijyen eğitimi verilerek 10 gün sonrasında kontrole çağırılmıştır. Kontrolde diş etindeki hiperemilerin düzeldiği gözlenmiştir. Vakada uygun kapanış için PLV' lerin 0.7-1 mm den daha kalın hazırlandığı bölgeler olduğu için yapıştırıcı resin siman olarak sadece ışıkla sertleşen değil dual cure özelliği olan resin siman tercih edilmiştir.
