## PLEYİSTOSEN-GÜNCEL GEVŞEK ÇÖKELLER ÜZERİNDE YAPILAŞMANIN JEOTEKNİK AÇIDAN DEĞERLENDİRİLMESİ: MERSİN İLİ ÖRNEĞİ

### Geotechnically Evaluations Of Buildings Over The Pleistocene-Recent Loose Deposits: A Case Study From Mersin

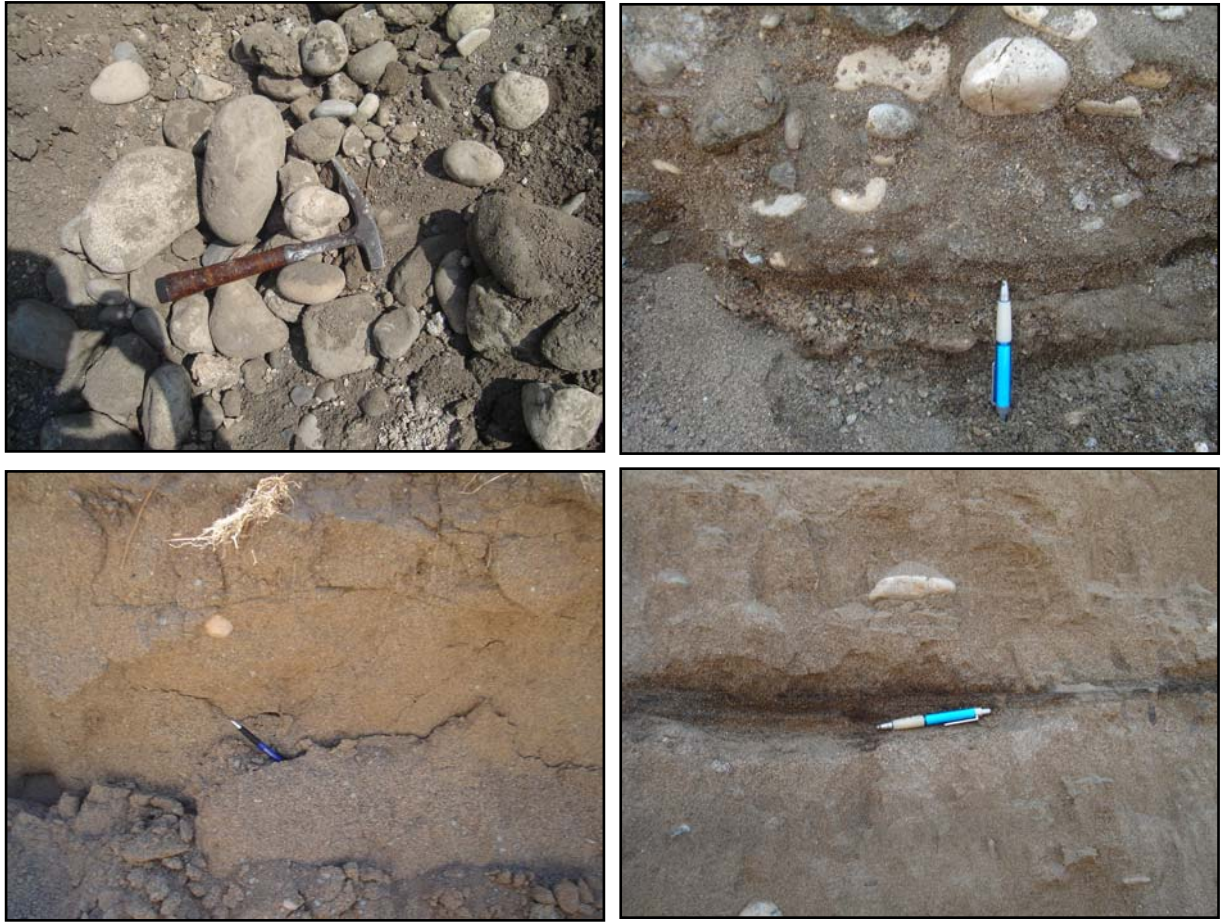
**Şekil 4.** İncelenen ve örnekleme yapılan kum çökellerinden tipik görünümüler.

**Figure 4.** Typical view of the examined and sampled sand deposits.

Kum çökelleri içerisinde iyi yuvarlaklaşmış, iri blok ve çakıl boyutu malzemeler de dağılmış bir şekilde bulunmaktadır. Ancak bu dağılımın birim içerisindeki yayılımı oldukça düzensizdir (Şekil 4). Birim içerisinde düzensiz olarak dağılmış iri çakıl ve blok boyutu malzemeler elek analizleri sırasında ayıklanmıştır. Ancak arazi gözlemleri bu çakıl boyutu malzemenin birim içerisinde çok yaygın olmasa da yayılım sunduğunu ortaya koymuştur. Bu bakımdan zeminin çakıl içeren kötü derecelenmiş kum şeklinde tanımlanması uygun görülmüştür.

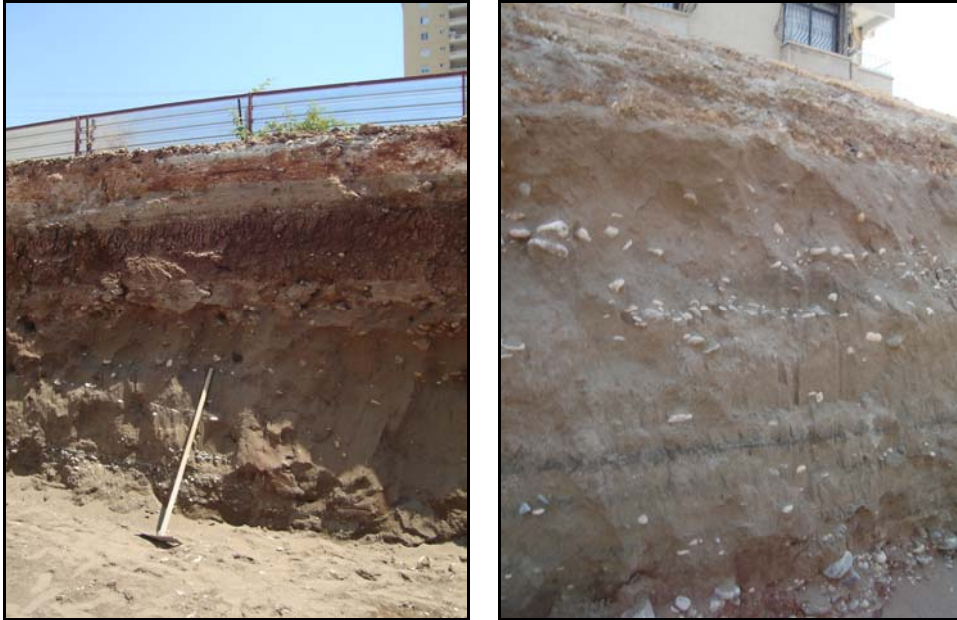
**Şekil 8.** SPT darbe sayılarında yüksek değerlerin elde edilmesine neden olan iri çakılların kumlu birim içerisindeki düzensiz dağılımı.

*Figure 8.* An irregular distributions of the coarse gravel in sand deposits, which caused high values of SPT blow number.

Zeminde yerel kayma kırılması meydana geleceği düşüncesiyle Terzaghi (1943) tarafından belirtildiği şekilde kohezyon ve içsel sürtünmesi açısı değerlerinde azaltma yapılmalıdır. Bu durumda, kohezyon değerleri 0.2 ile 5.8 kPa ve içsel sürtünme açısı değerleri 25 ile 32 arasında değişen değerler olacaktır. Birim içerisinde düzensiz dağılmış olarak iri çakıl boyutu malzemenin bulunması (Şekil 8) SPT darbe sayılarının gerçekten daha yüksek çıkmasına neden olmaktadır. Bu da SPT'ye dayalı taşıma

gücü değerlerinde oldukça yüksek taşıma gücü değerlerinin elde edilmesine sebep olmaktadır.

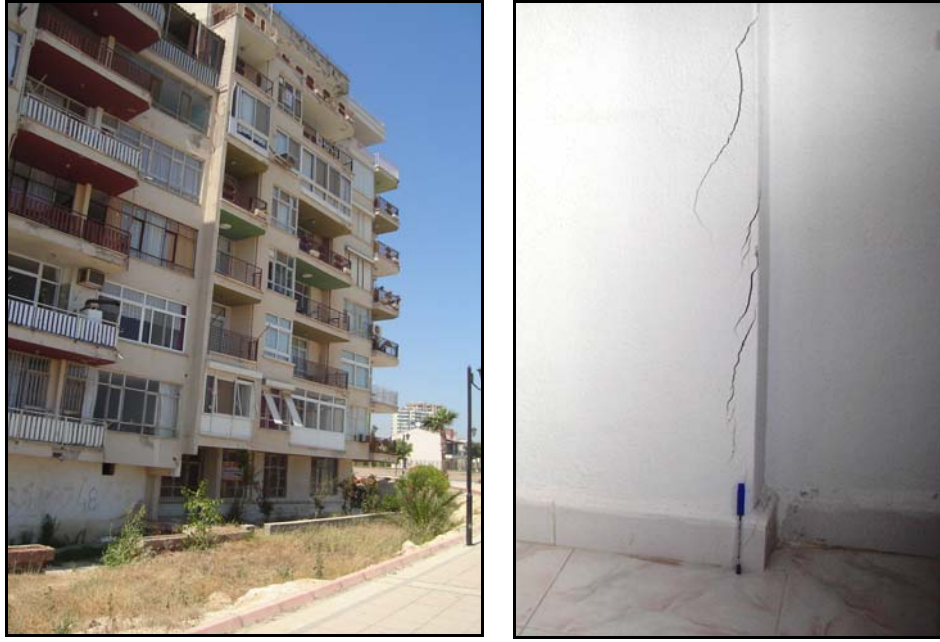
**Şekil 9.** Bölgedeki yapılarda meydana gelen yapısal hasarlardan bazıları (soldaki fotoğraf şakilden sapmış bir binaya aittir)

*Figure 9.* Some of the structural damages in the buildings in the study region (buildings on the left are deflected from the plumb line).

İnceleme alanı içerisindeki binalarda çeşitli hasarların olduğu tespit edilmiştir. Yeni yapılan binalarda da kısmi çatlak gelişimleri görülebilmektedir. Daha eski bazı evlerde ise şakilden sapma şeklinde konum değişiklikleri ve yine taşıyıcı sistemlerde çatlamlarla karşılaşmıştır (Şekil 9). Bu hasarların hem yapı ve hem de zemin kaynaklı oldukları düşünülmektedir. Zira, henüz yapılmakta olan birçok kazı çukurunun neredeyse kazı çukuru açılmadan yüzeye yerleştirilmiş oldukları belirlenmiştir. Bütün bunlar yapılan zemin araştırmalarında parametrelerin hatalı belirlenmesinden ve mevcut zemin koşullarının olumsuzluklarından kaynaklanmaktadır. Bu açıdan bir önceki bölümde de belirtilen hususlar dikkate alınarak uygun parametrelerin belirlenmesi daha güvenli tasarımların ortaya çıkmasını sağlayacaktır.

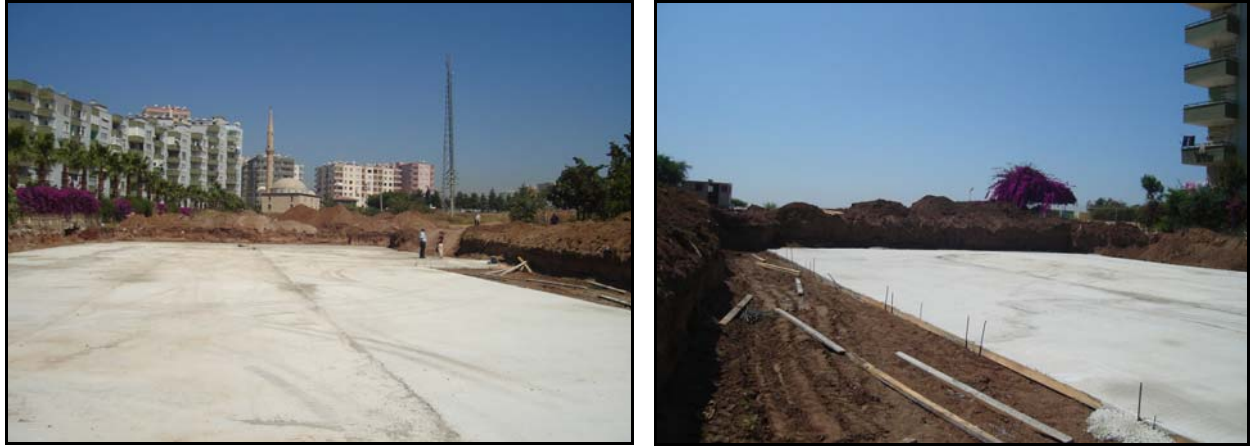
**Şekil 10.** Zeminde yüzeye oldukça yakın bir şekilde yerleştirilmiş iki ayrı yapı temeli.

*Figure 10.* Two separate buildings basements are fixed very close to surface in the ground.

Bölgede yapılan arazi gözlemleri sırasında bir kısım yapı temellerinin neredeyse bir kazı çukuru oluşturulmadan yüzeye konumlandırıldığı belirlenmiştir (Şekil 10). Bu binaların büyük çoğunluğu ise 7 ve üzeri kat sayısına sahip olması düşünülen binalardır. Bu durumun, bina yapımcılarının daha derine inildiğinde karşılaşılabilecek su problemleri nedeniyle temel yapımı sırasında meydana gelecek zorlukların önüne geçilmesi amacıyla

kaynaklandığı düşünülmüştür. Ancak bunun zeminin dinamik davranışları sırasında daha fazla hasara neden olabileceği unutulmamalıdır.
